## **LAUDO GEOLÓGICO-GEOTÉCNICO**

**DANIEL DE ANDRADE VIEIRA, Perito contratado pelo  
CONDOMÍNIO DO EDIFÍCIO REBECA.**

7 de fevereiro de 2020

O presente parecer técnico tem a finalidade de avaliar, identificar e apresentar possíveis soluções para o processo de geração de deslizamento de terra do talude localizado nos fundos da rua Alberto Bressane 346, com acesso pela Rua Nísio Batista de Oliveira, bairro Novo São Lucas, no Município de Belo Horizonte - MG.

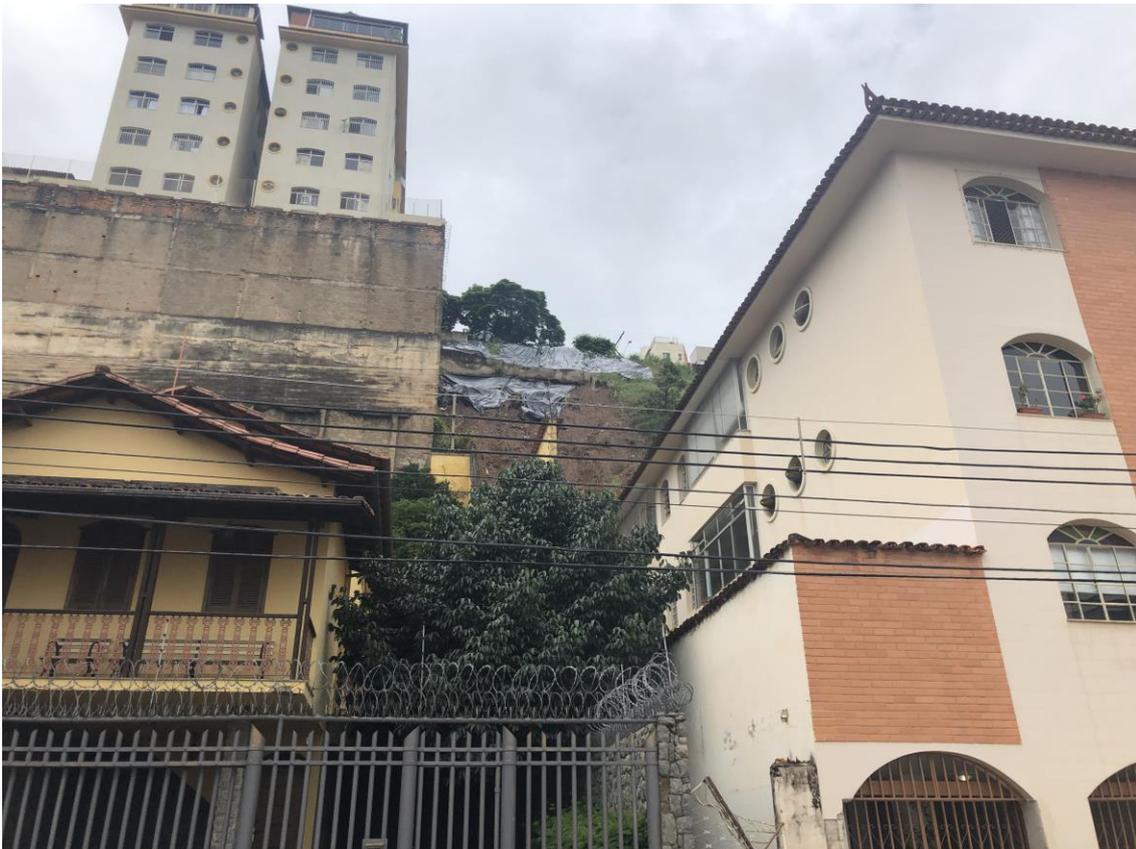
O talude possuía um certo volume de material solto (solo), que foram carreados com as águas das chuvas que ocorreram de volumosa principalmente no dia 28/01/2020. Com este movimento de massa grande parte foi levada pelas águas passando pela lateral esquerda do prédio do

Edifício Rebeca, parte ficou retida atrás do muro de divisa do mesmo. E parte ainda encontra-se mais no topo do talude.

Figura 9.1: Vista geral do talude de jusante para montante S-N, e edificações vizinhas.

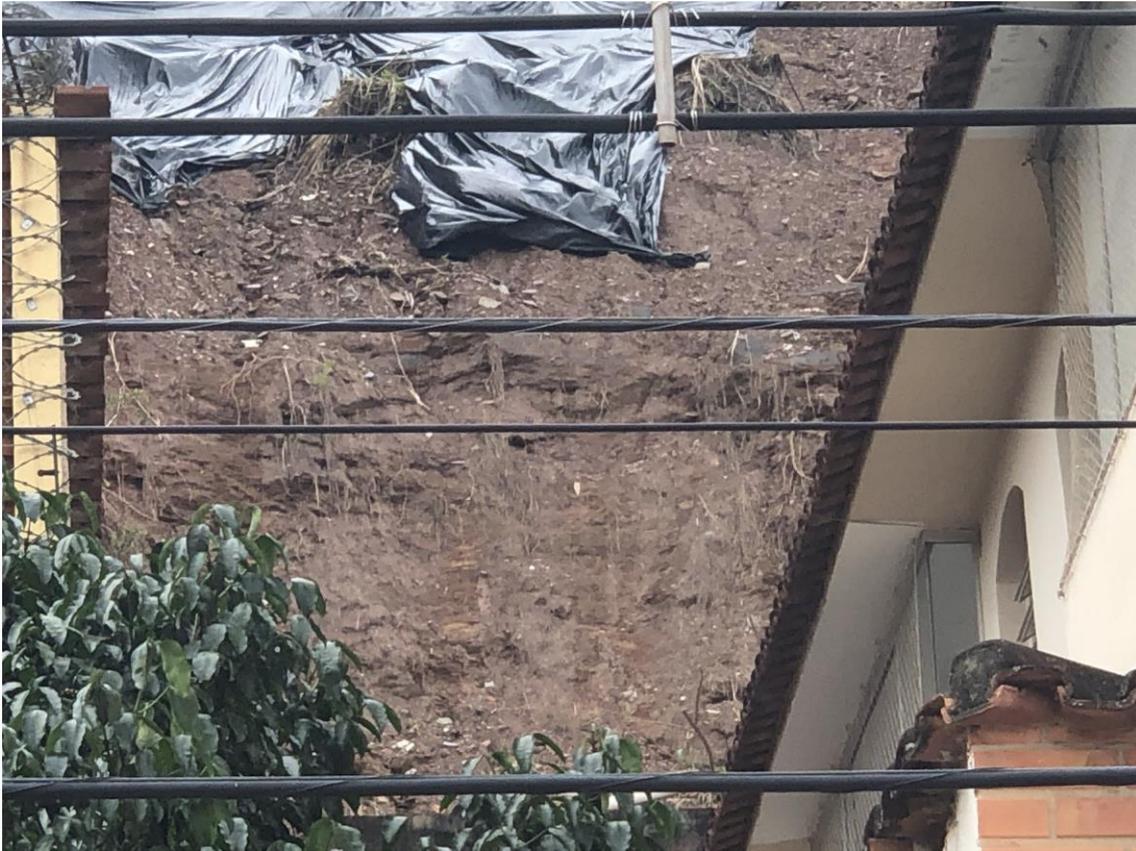
Figura 9.2: Vista do talude apresentando a rocha aflorante (filito) e o solo.

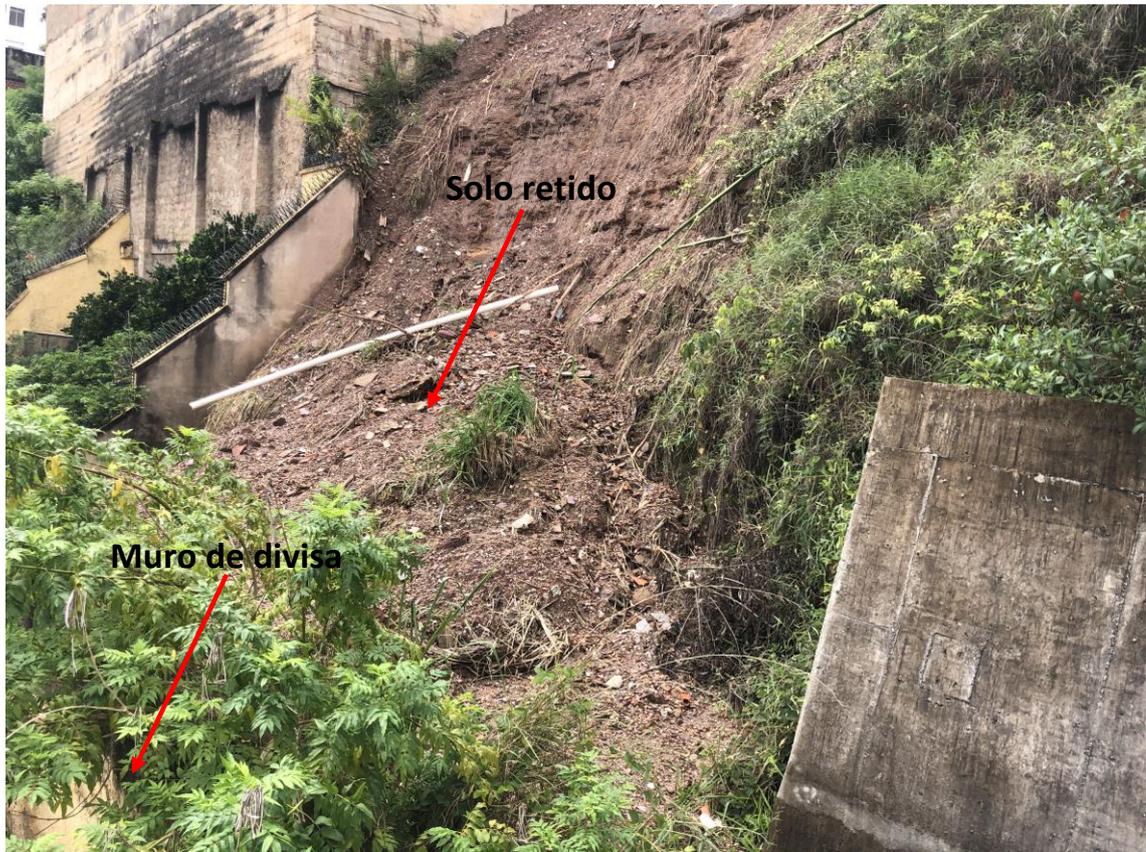
Figura 9.3: Solo carregado e retido no muro de divisa.

- a. Retirada imediata do solo retido a montante do muro de divisa (figura 9.3);
- b. Construção de um muro na cabeceira do talude Rua Nisio Batista de Oliveira, tal medida servirá com barreira para que as águas pluviais provenientes da bacia de contribuição não penetrem no terreno, funcionando como uma barreira para as mesmas (figura 12.1).
- c. Instalação de telas metálicas no maciço evitando que blocos soltos do maciço se rompa e venha a atingir o Condomínio do Edifício Rebeca.

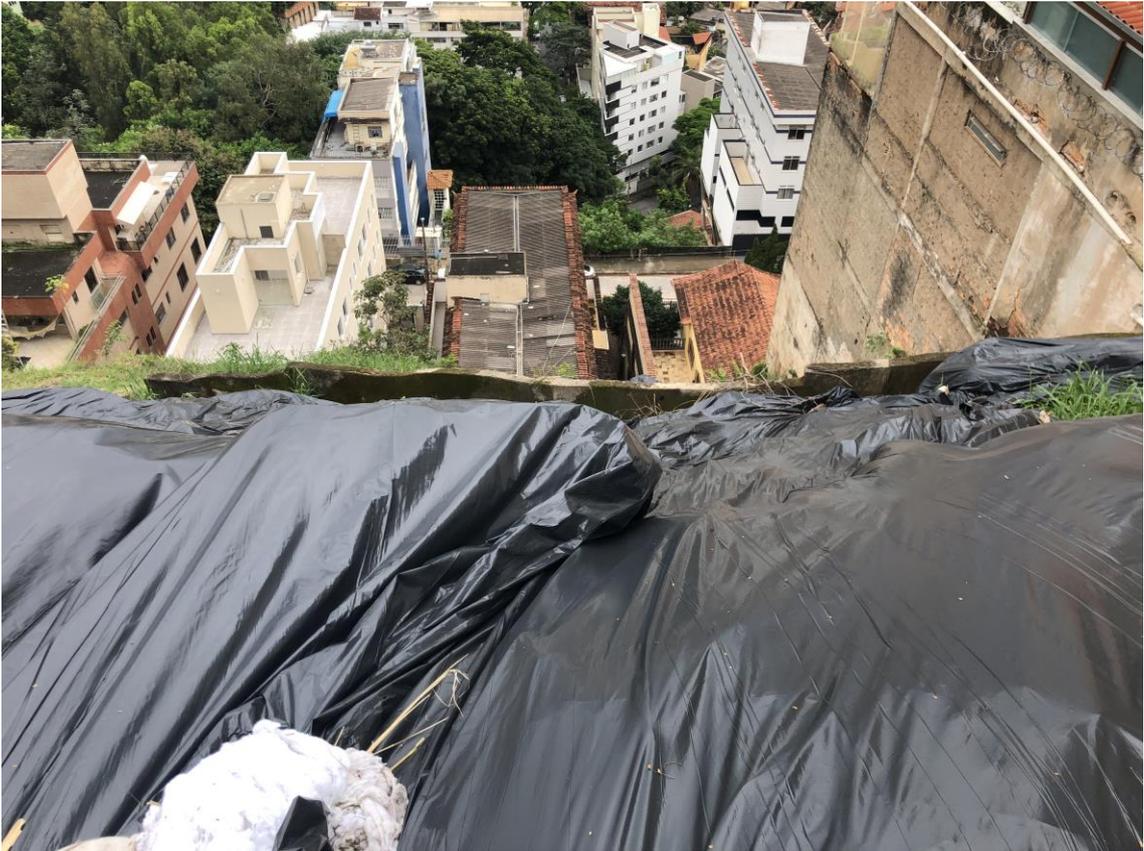
Após a ocorrência das fortes chuvas que caíram no dia 28/01/2020, de forma paliativa e emergencial foram colocadas lonas na cabeceira do talude para proteção da mesma.

Figura 9.4: Vista de montante para jusante do talude, instalação das lonas.

Como solução paliativa e emergencial foram instaladas lonas na cabeceira do talude para proteção da face do mesmo.

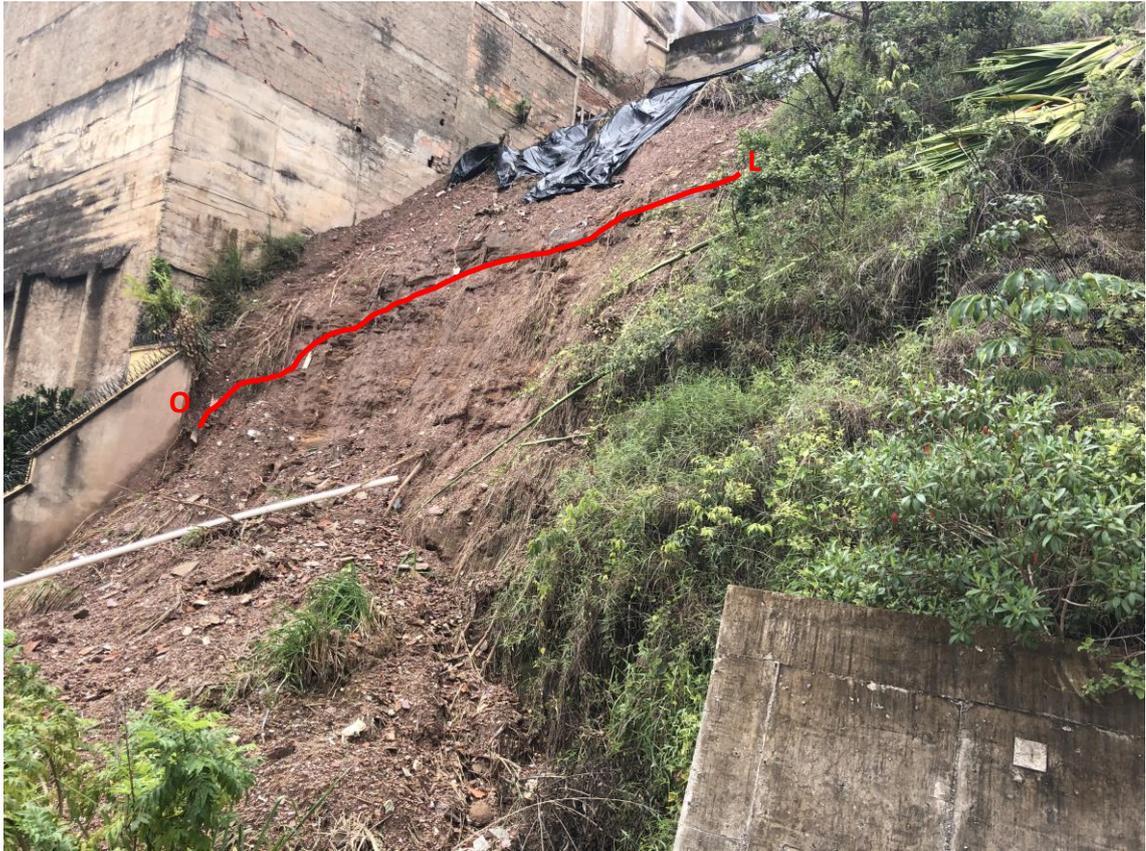
Outra observação importante vem da litologia das estruturas geológicas existentes no maciço rochoso, no caso em questão o filito, para tal tipo de rocha e suas estruturas foi possível observar uma foliação  $S_n$  (xistosidade) com direção Leste-oeste concordante com o acamamento  $S_0$  e mergulhando  $27^\circ$  Norte-Sul (figura 10.1).

Figura 10.1: Xistosidade  $S_n$ = acamamento  $S_0$  com direção L-O e mergulho N-S.

Os danos causados pelo deslizamento do solo não foram maiores devido ao mergulho da foliação do maciço rochoso ser desfavorável ao deslizamento, ou seja, contrario a face do talude, ao volume de solo não ter sido muito significativo, a contenção ocorrida devido a existência do muro de divisa.

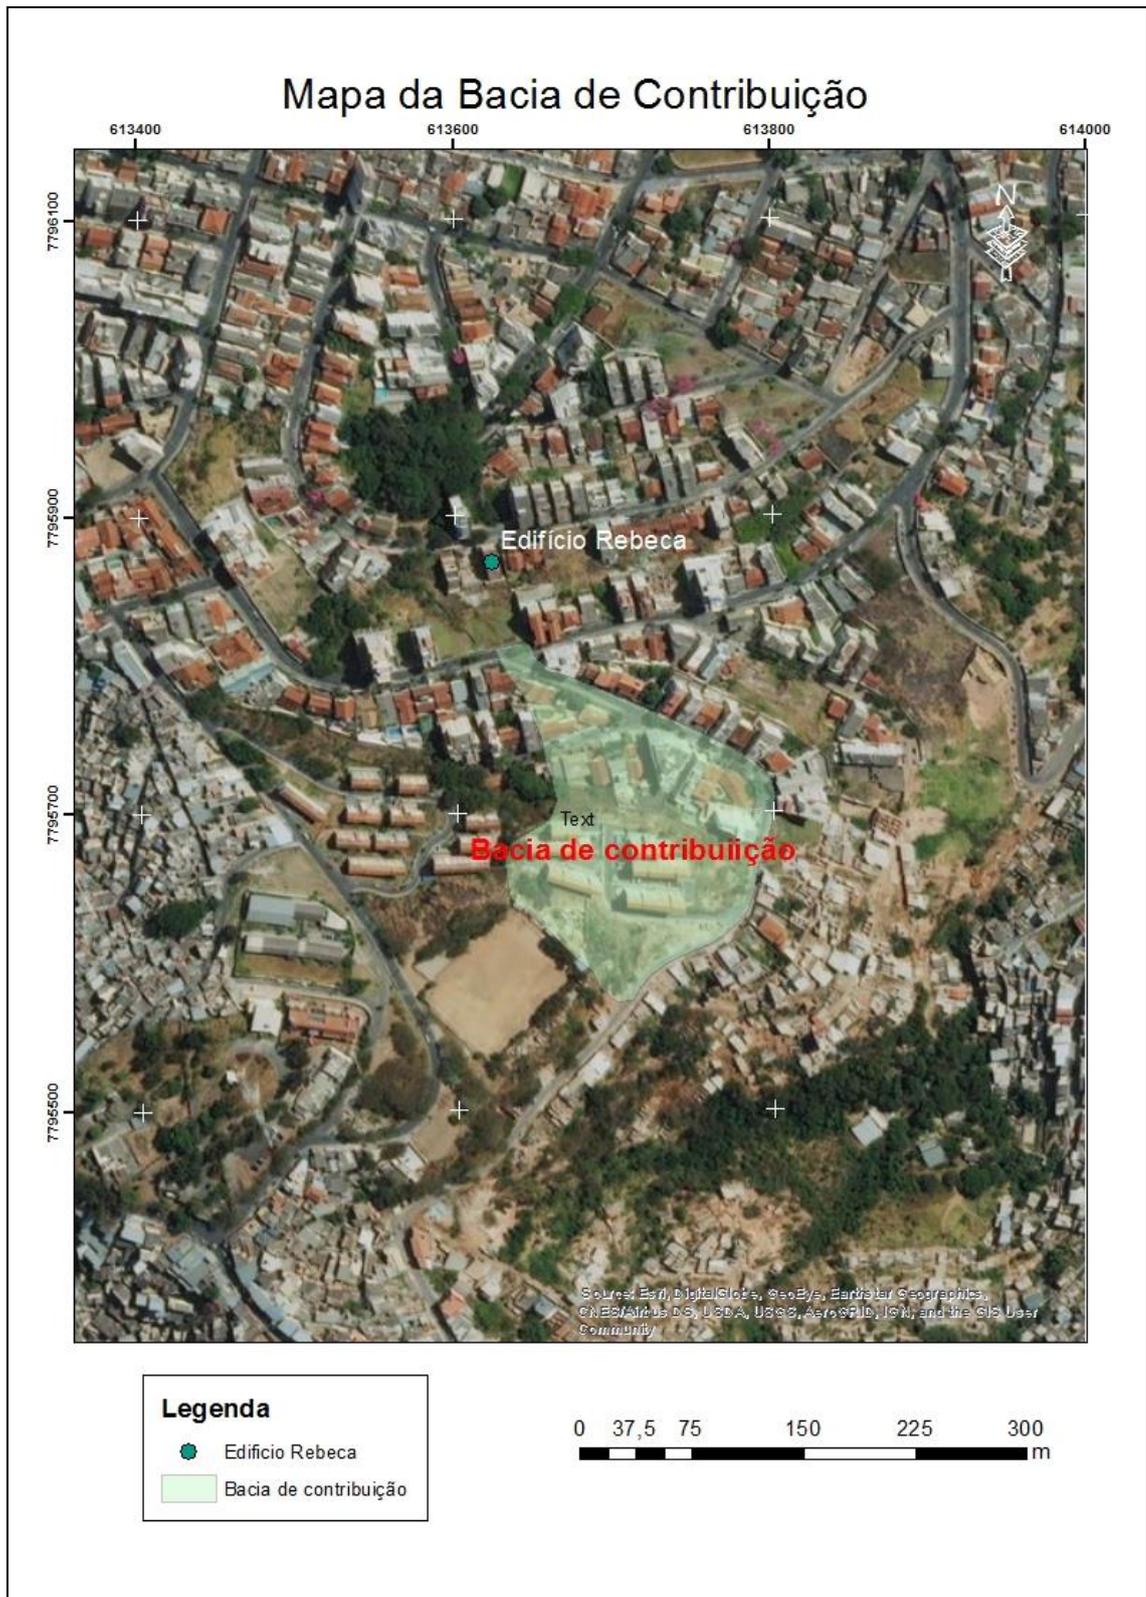
1. Percolação de águas pluviais na face do talude.
2. Solo exposto sem contenção existente na face do talude;
3. Ausência de um muro na cabeceira do talude, favorecendo a passagem das águas pluviais proveniente da bacia de contribuição a montante da Rua Nísio Batista de Oliveira (figura 11.1);

Figura 11.1: Área da bacia de contribuição a montante da Rua Nisio batista de Oliveira

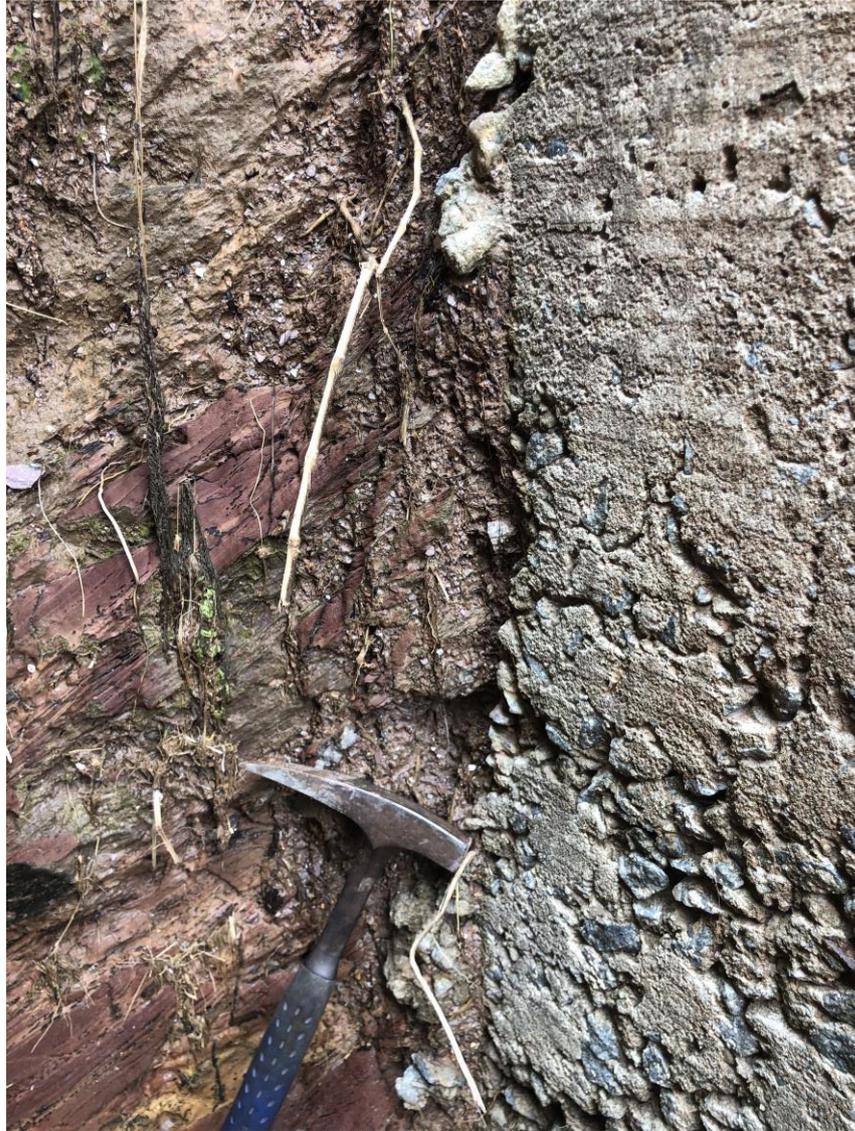
Foi possível observar que mesmo com deslizamento não houve abalo nas estruturas do prédio (figura 11.2, 11.3).

Figura 11.2: Contato do maciço rochoso com a viga do muro de divisa.

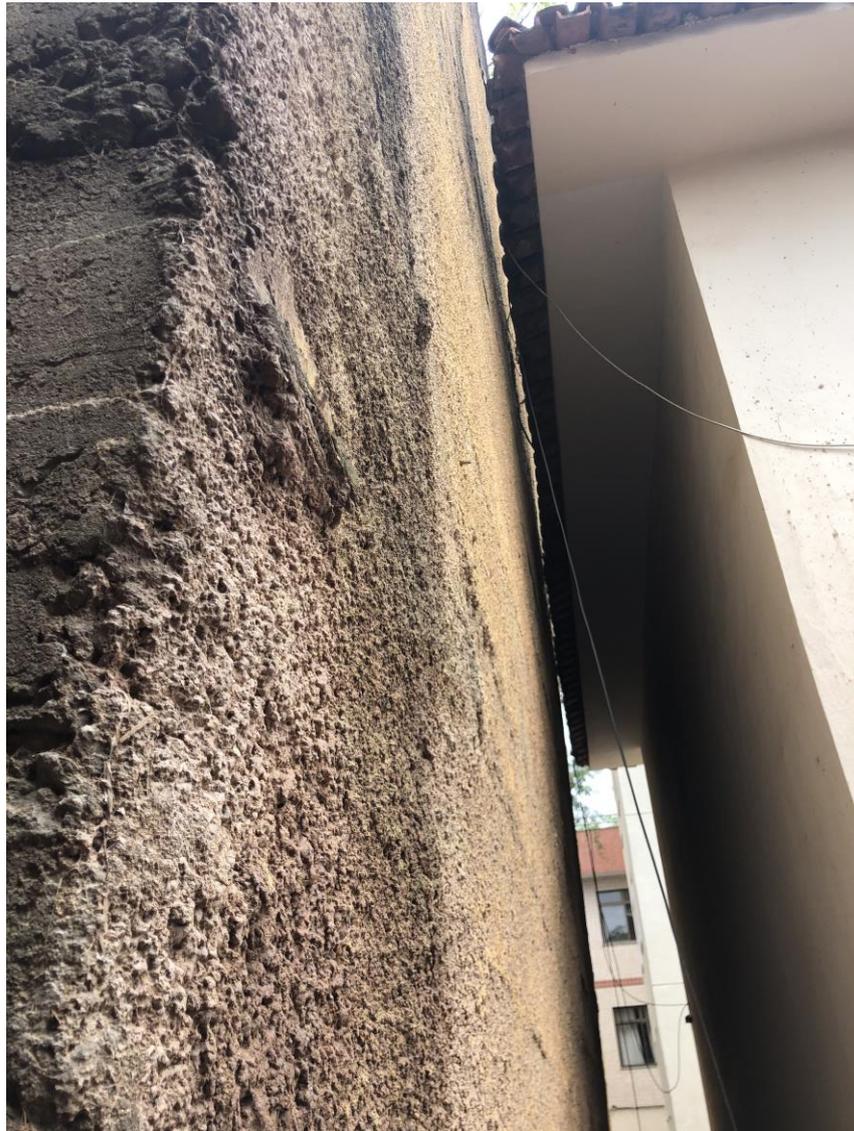
Figura 11.3: Muro de divisa sem danos causados pelo deslizamento.

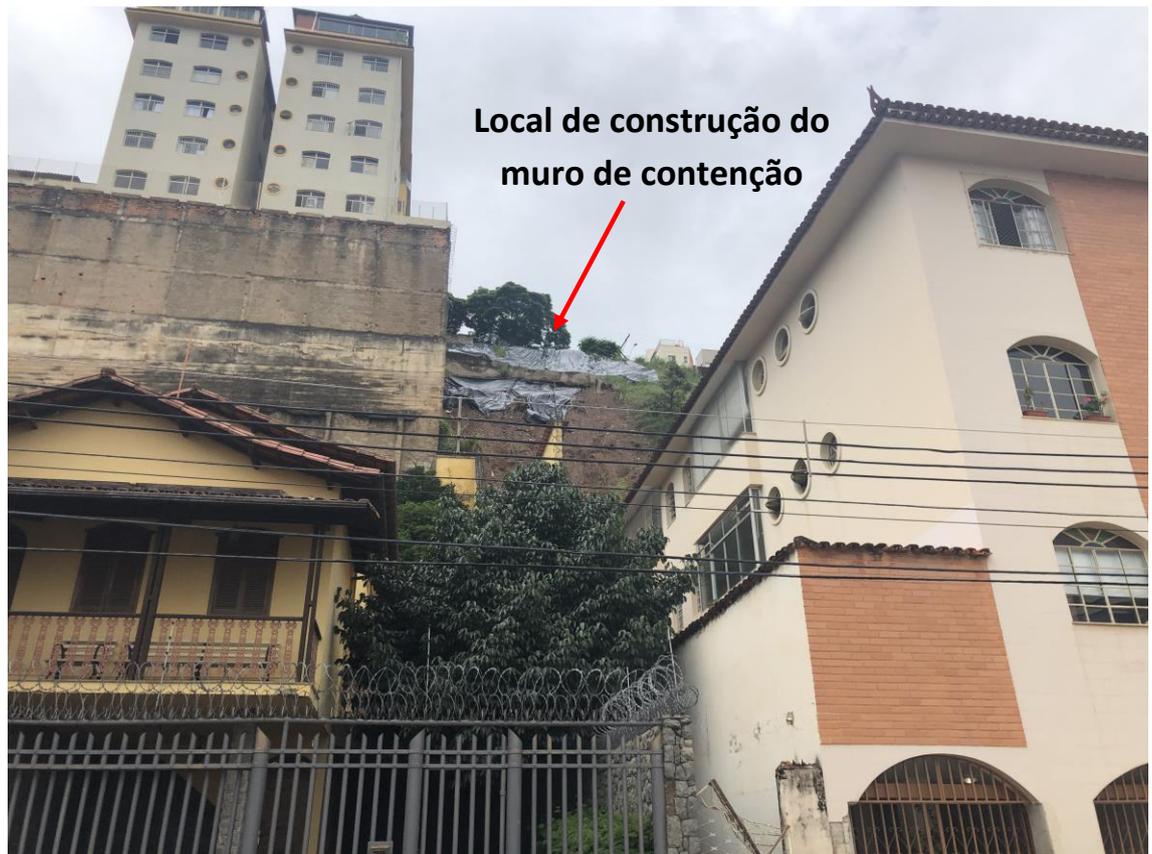
Figura 12.1: Localização de construção do muro da Rua Nisio Batista de Oliveira.
