# PARECER TÉCNICO DE ENGENHARIA

COMARCA DE JUIZ DE FORA

# 1. INTERESSADO: CONDOMÍNIO RESIDENCIAL GUAÇUÍ

<i>REQUERENTE</i>	<i>ENDEREÇO</i>	<i>COMPLEMENTO</i>
1	Condomínio Residencial Guaçuí	Rua Guaçuí, nº 395	Município de Juiz de Fora, MG

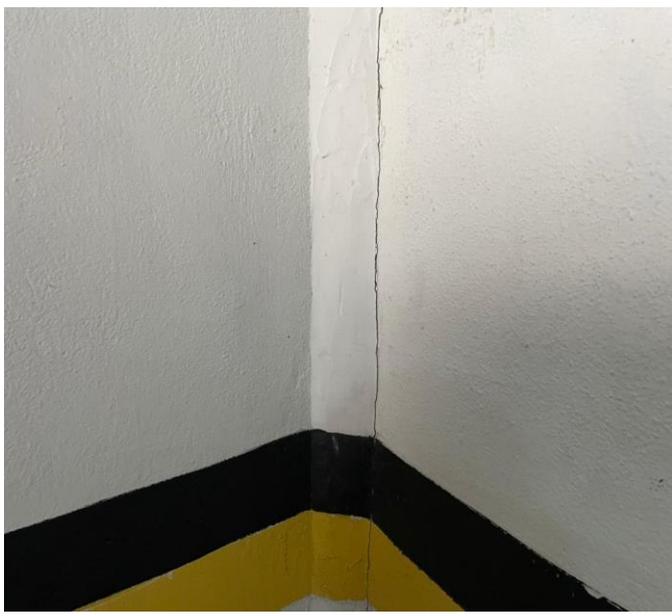
Foto 1 – Garagem coberta com trinca próxima ao pilar.	Foto 2 – Trinca vertical no canto da parede

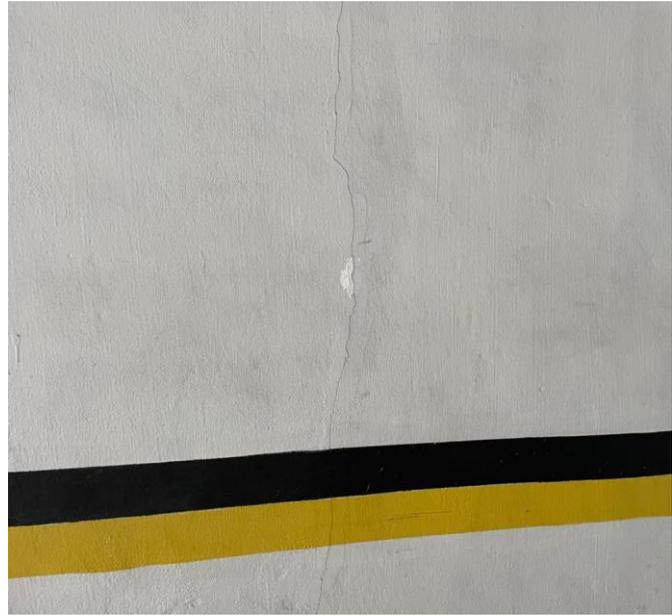
Foto 3 – Vista geral da garagem.	Foto 4 – Trinca na parede.
RELATÓRIO FOTOGRÁFICO / DESCRIÇÃO DAS PATOLOGIAS

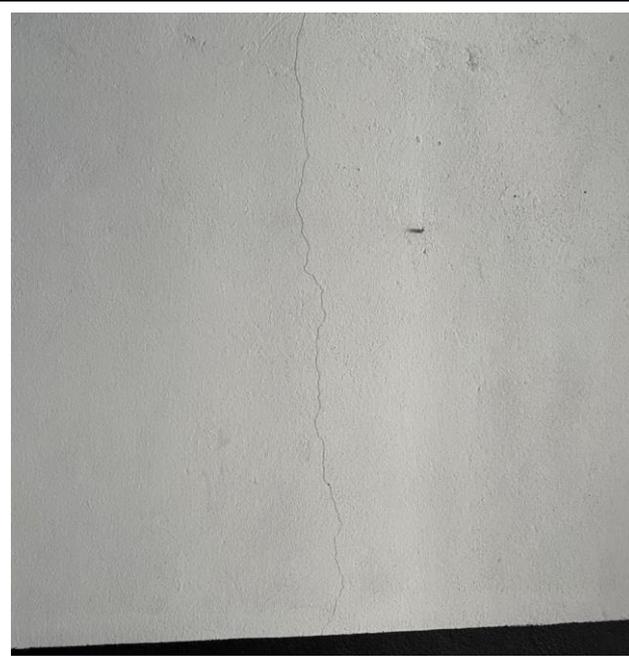
Foto 8 - Trincas em todo sentidos.

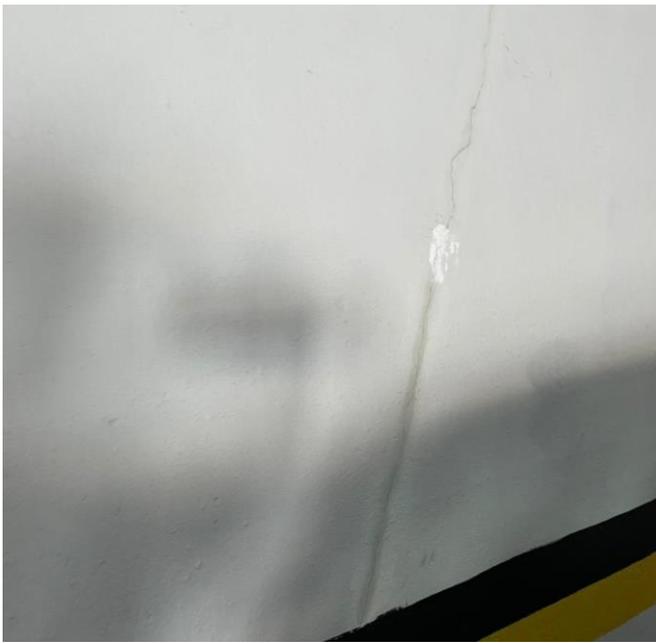
Foto 9 – Trinca ativa com a ruptura de gesso.

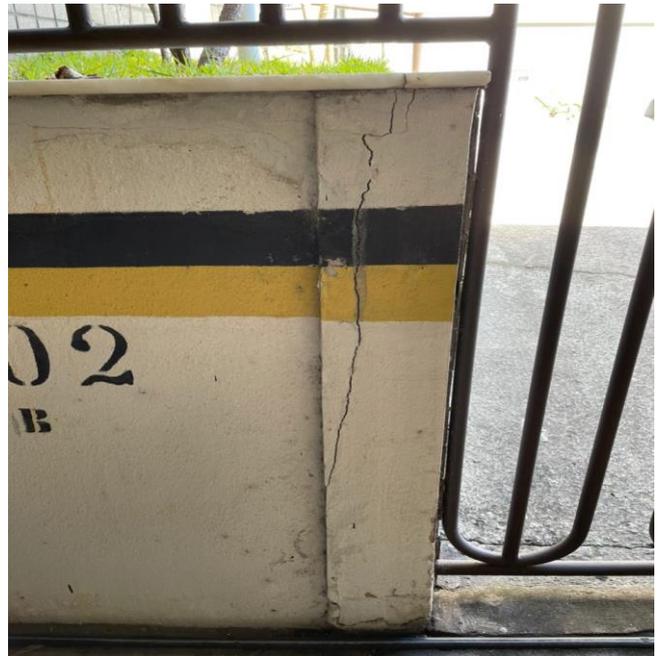
Foto 10 – Trinca no pilar.

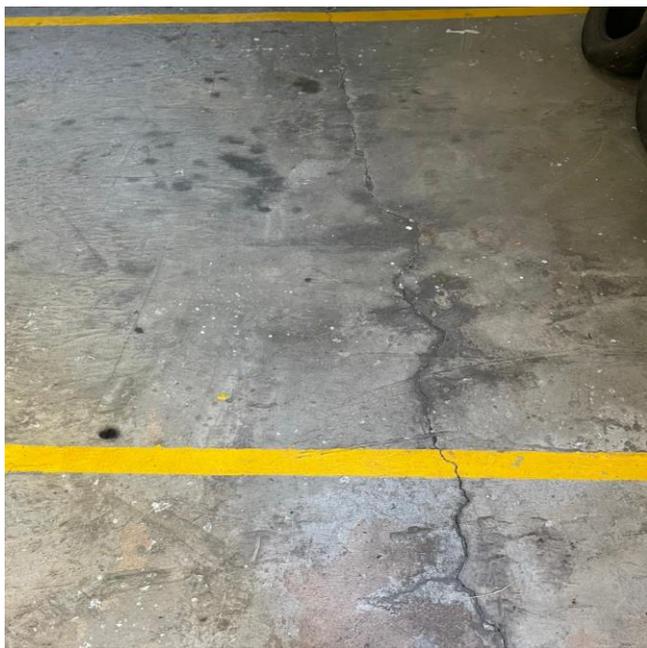
Foto 11 – Trinca em todo o piso da garagem.

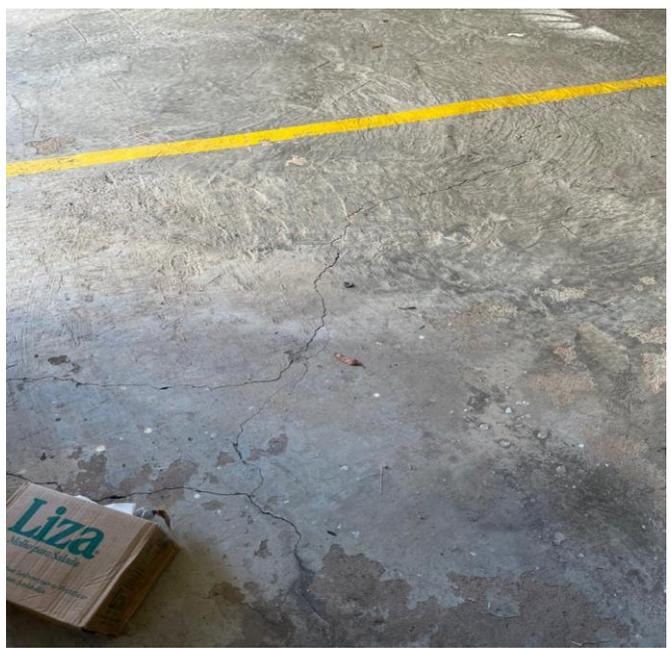
Foto 12 – Trincas no piso em todos os sentidos.

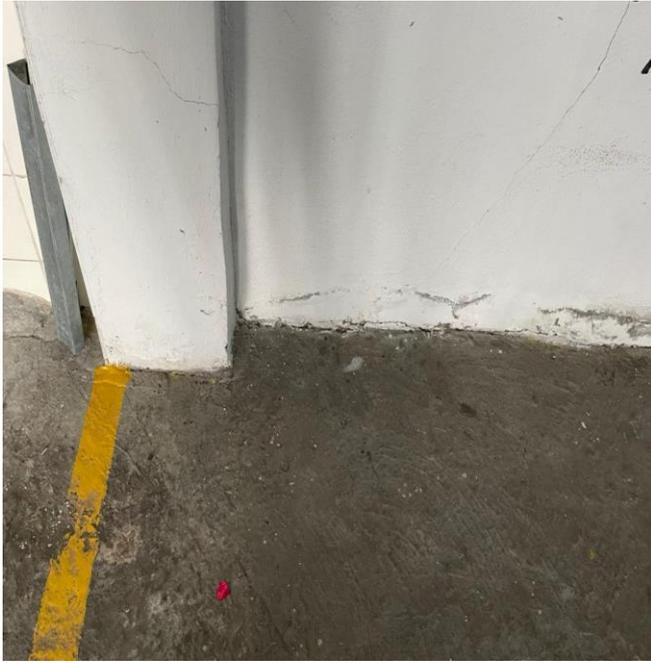
Foto 13 – Trincas.

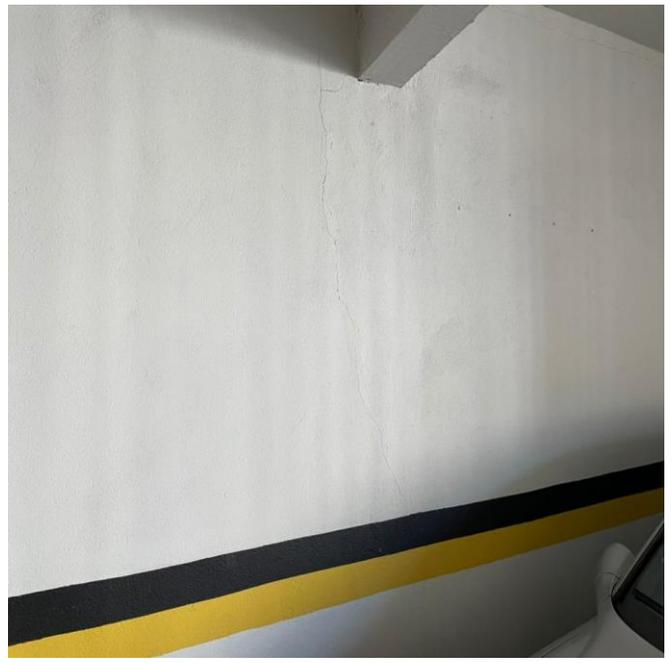
Foto 14 - Trincas.

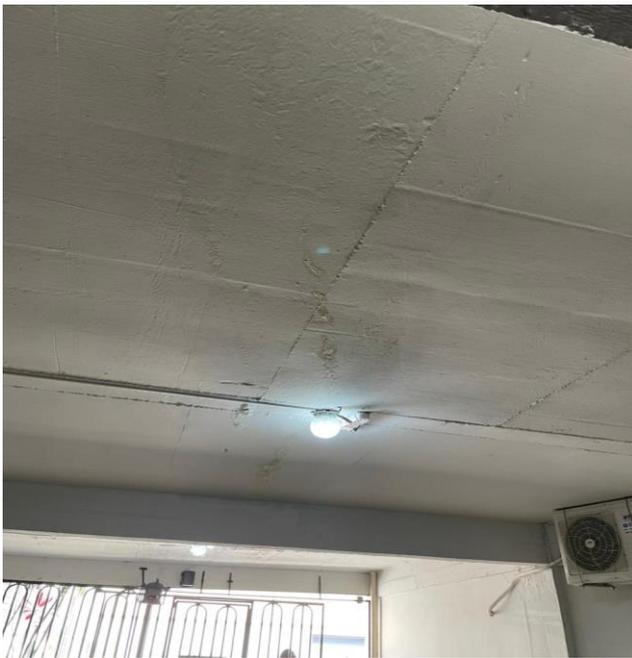
Foto 15 – Infiltração no teto da garagem.

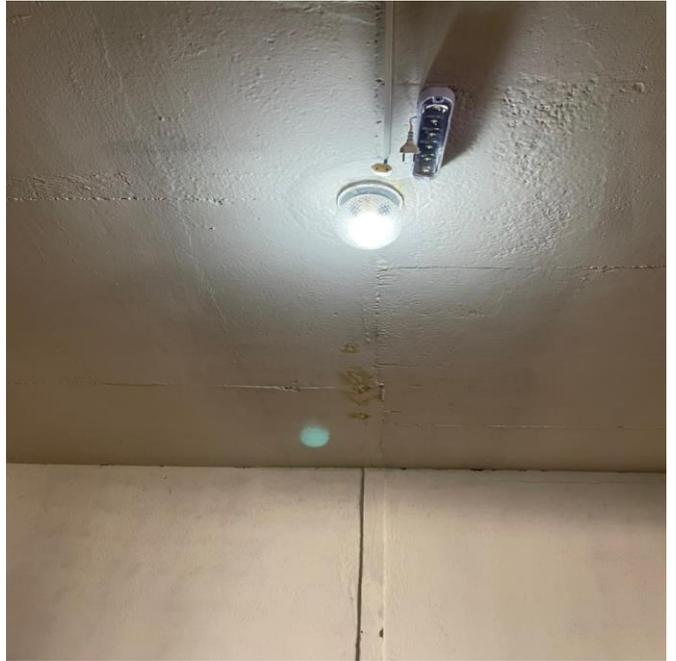
Foto 18 – Infiltração do teto da garagem.

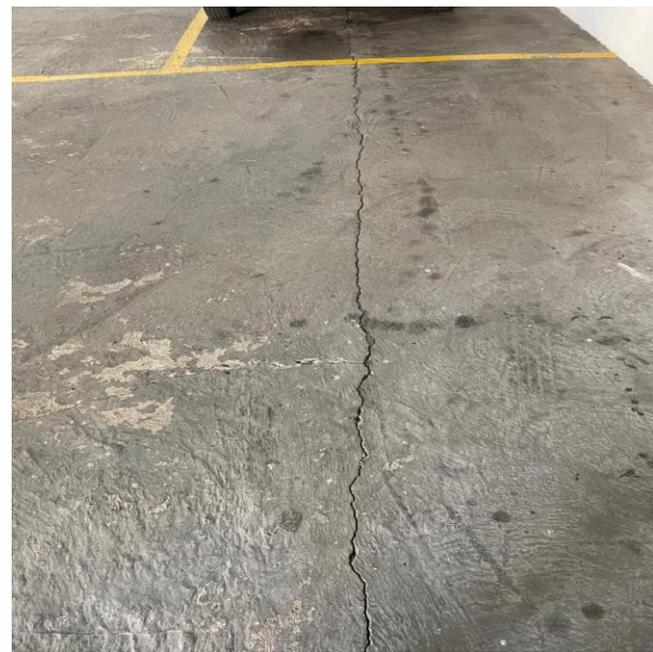
Foto 19 – Trincas no piso da garagem.

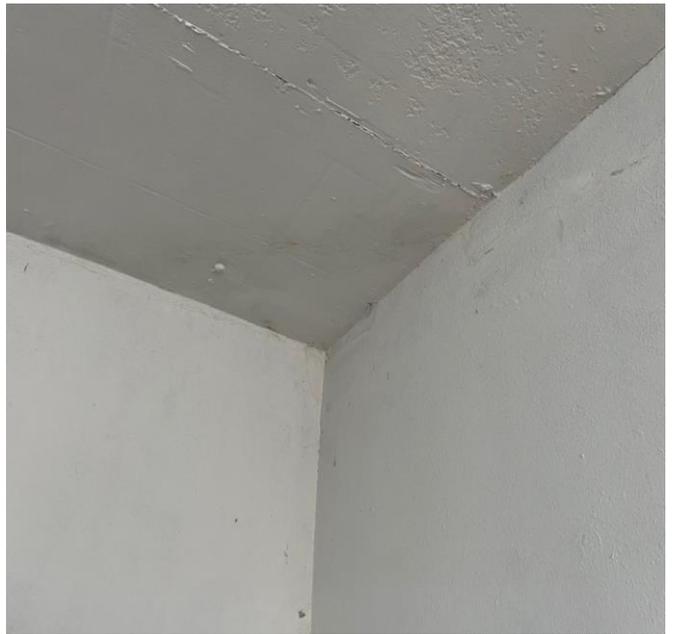
Foto 20 – Mancha de infiltração.

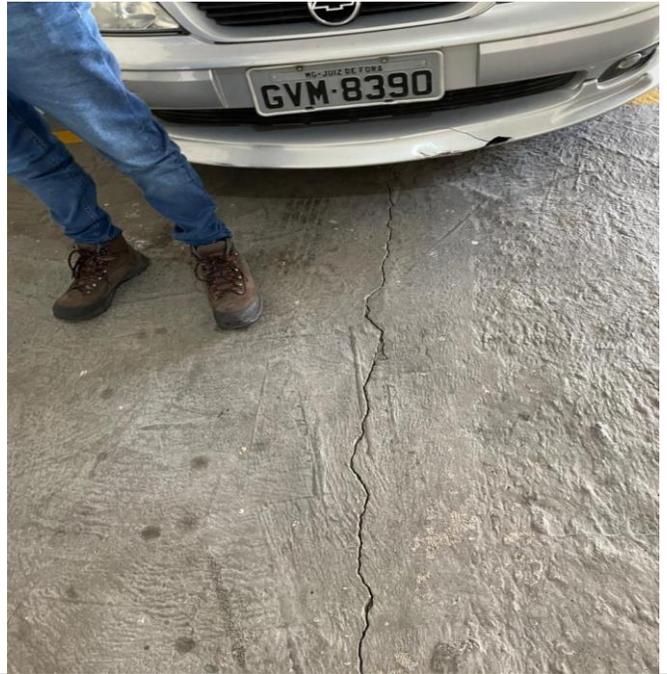
Foto 22- Trincas no piso da garagem.

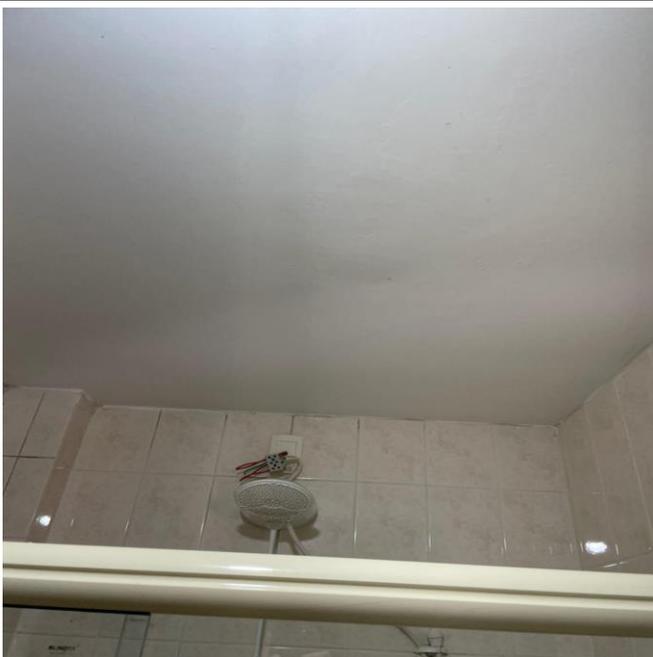
Foto 23 - Apartamento 102 e do bloco A –  
Revestimento cerâmico com trincas.

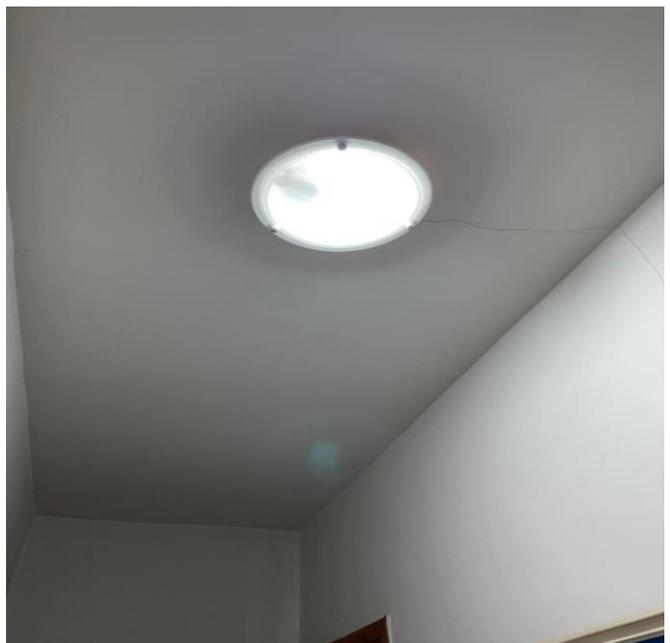
Foto 24 - Apartamento 102 e do bloco A – Fissuras no  
teto.

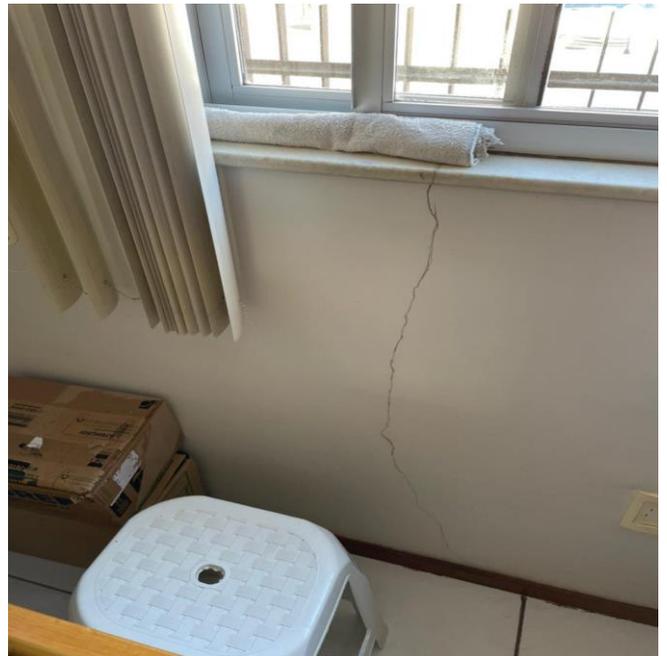
Foto 26 - Apartamento 102 e do bloco A – Trincas em alvenaria.

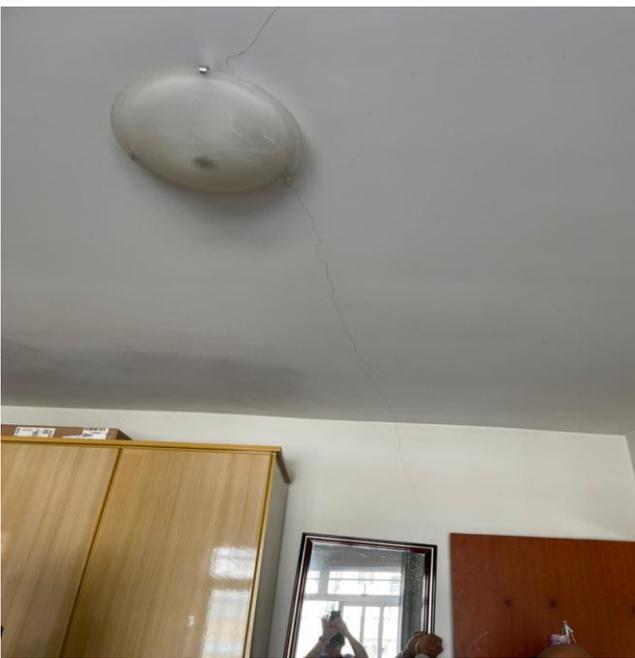
Foto 27 - Apartamento 102 e do bloco A – Fissuras no teto.

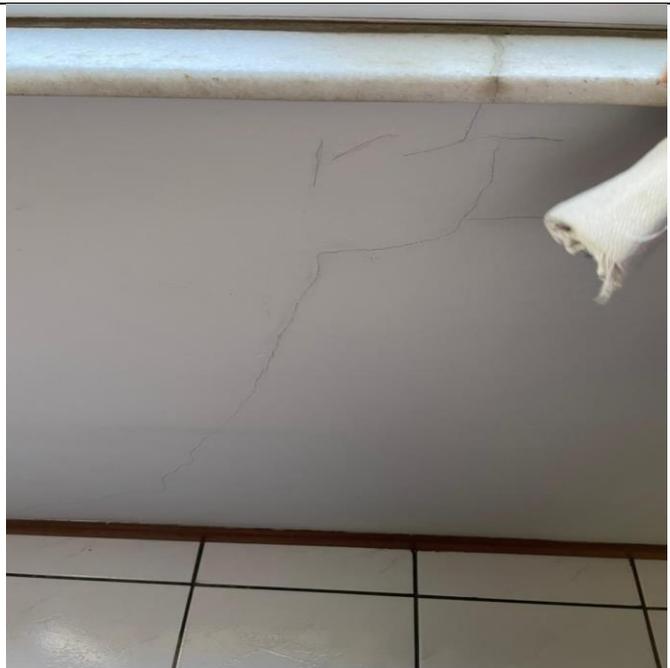
Foto 28 - Apartamento 102 e do bloco A – Trincas em alvenaria.

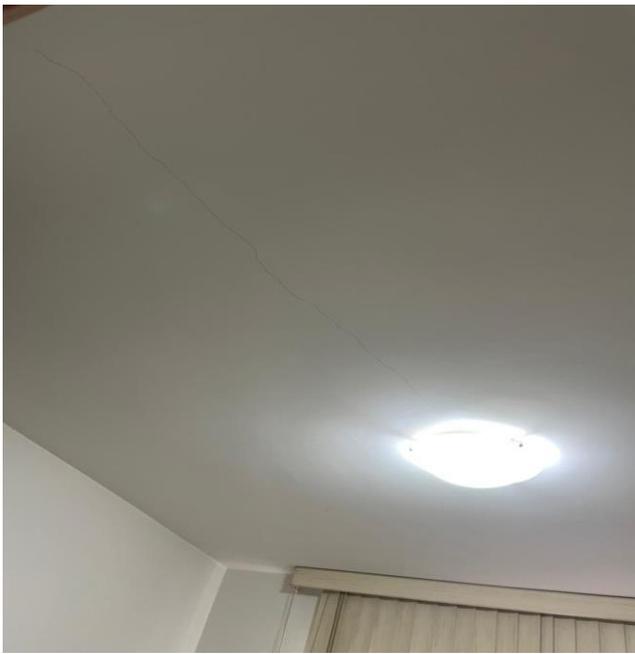
Foto 29 - Apartamento 102 e do bloco A – Fissuras no teto.

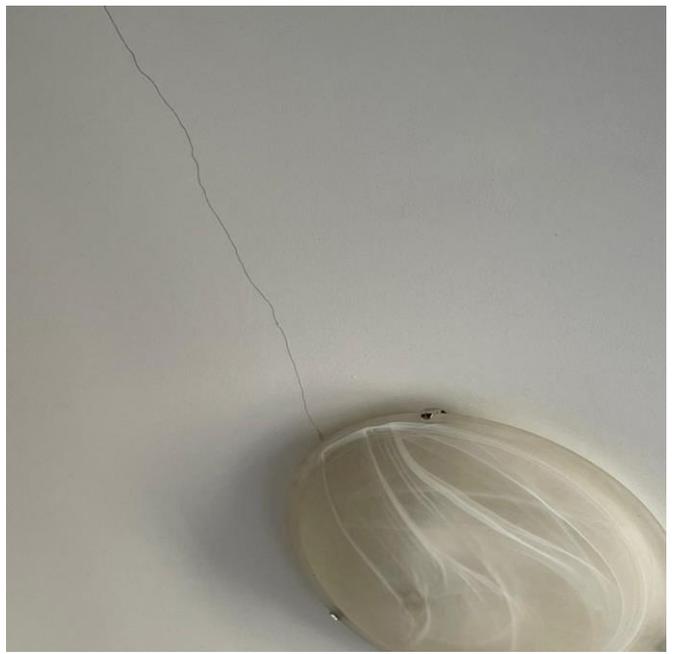
Foto 30 - Apartamento 102 e do bloco A – Fissuras no teto.

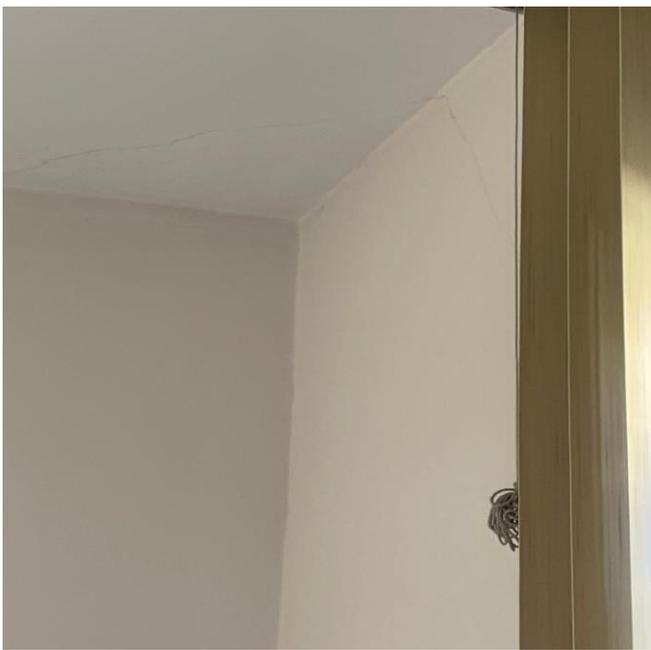
Foto 31 - Apartamento 102 e do bloco A – Fissuras no teto.

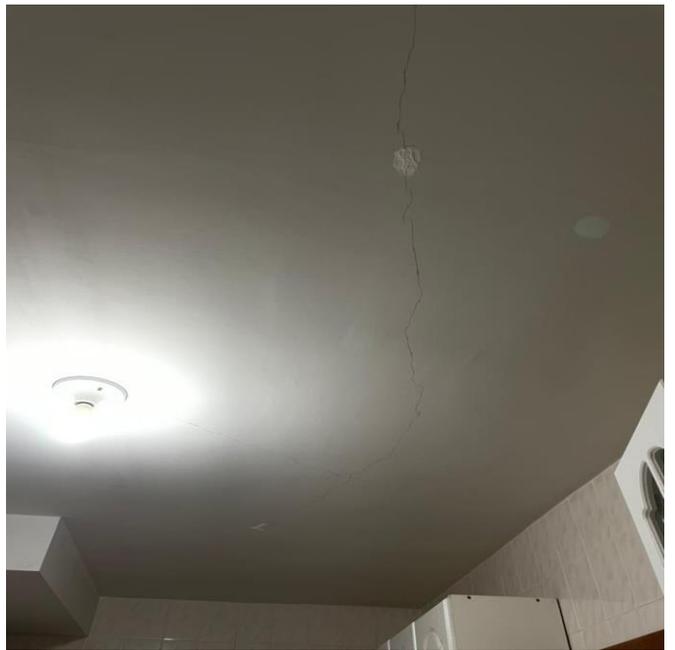
Foto 32 - Apartamento 102 e do bloco A – Fissuras no teto.

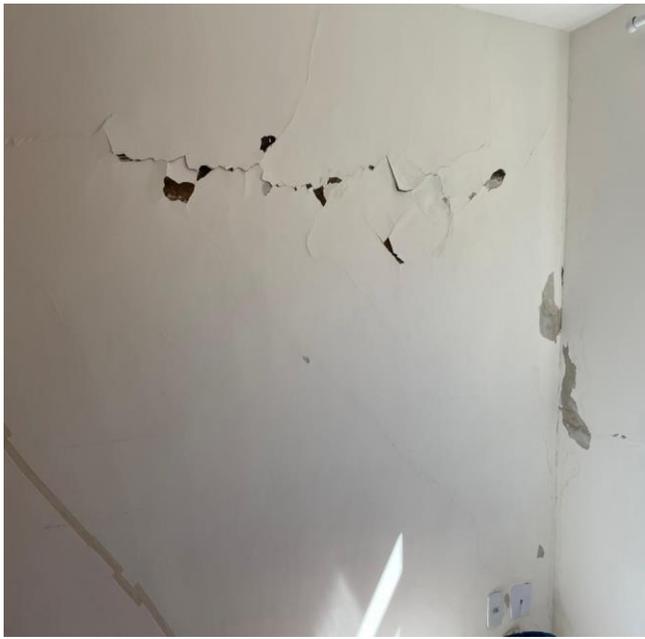
Foto 33 - Apartamento 102 e do bloco A – infiltração na parede divisa com a garagem.

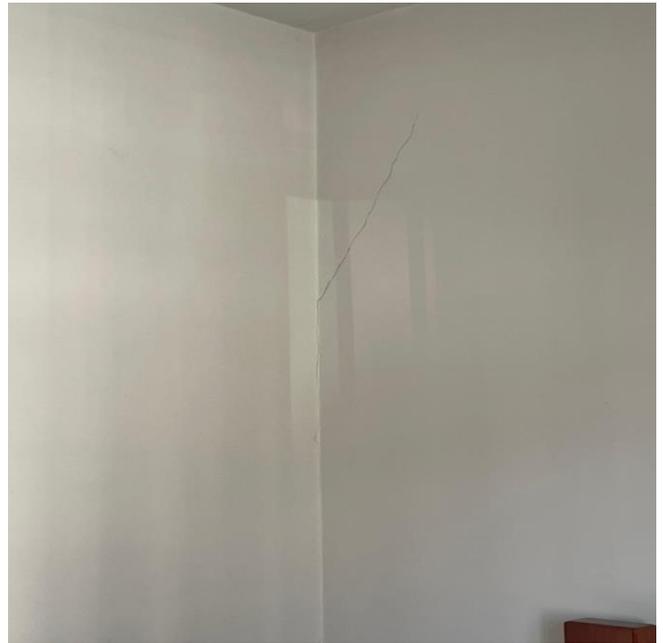
Foto 34 - Apartamento 102 e do bloco A – infiltração na parede divisa com a garagem.

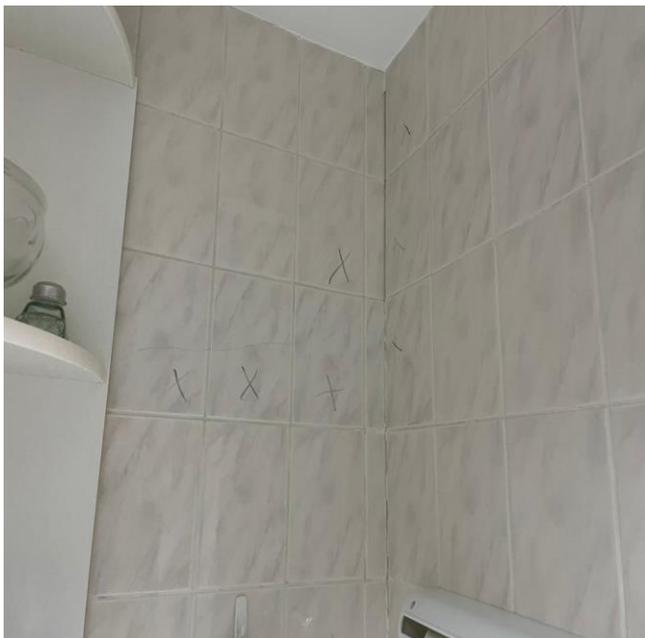
Foto 35 - Apartamento 102 e do bloco A – Trincas na cerâmica da cozinha de divisa com a garagem.

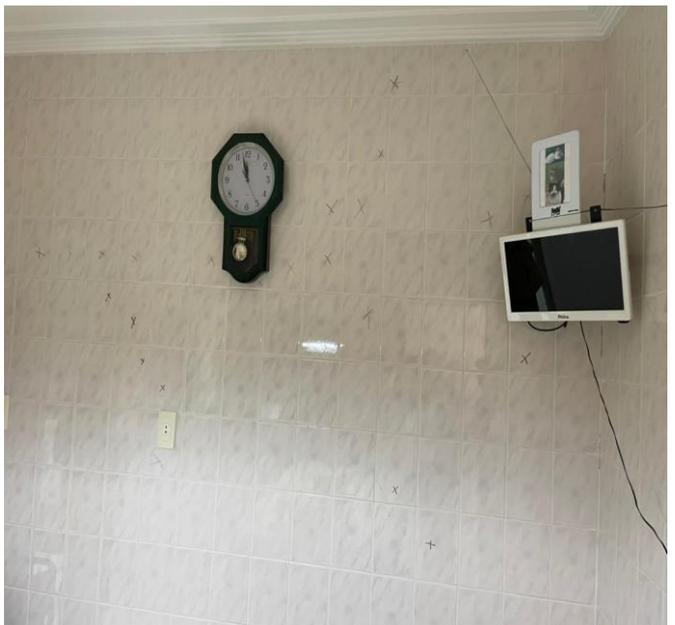
Foto 36 - Apartamento 102 e do bloco A – Trincas na cerâmica da cozinha de divisa com a garagem.

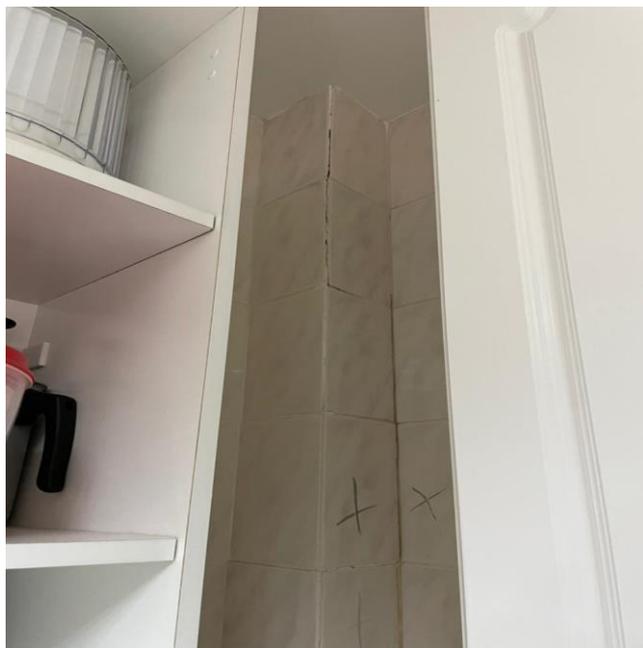
Foto 37 - Apartamento 102 e do bloco A – Marcação das trincas nas cerâmicas.

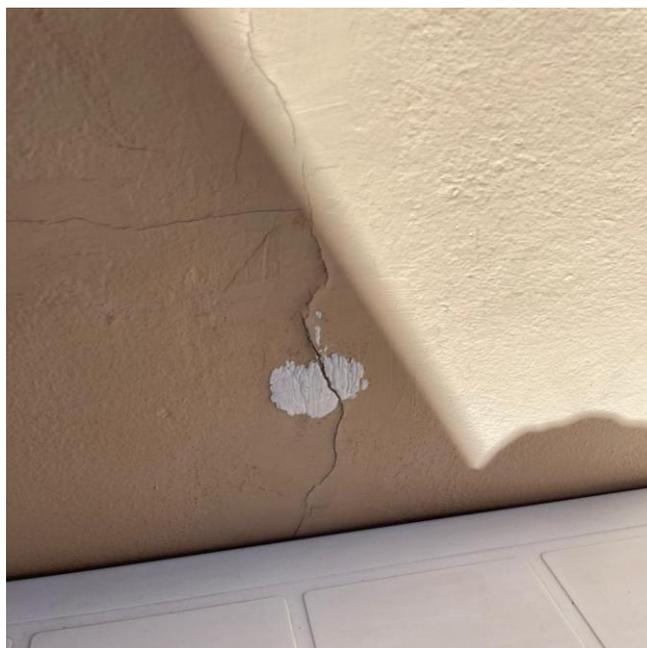
Foto 38 - Apartamento 102 e do bloco A – Trincas na área externa.

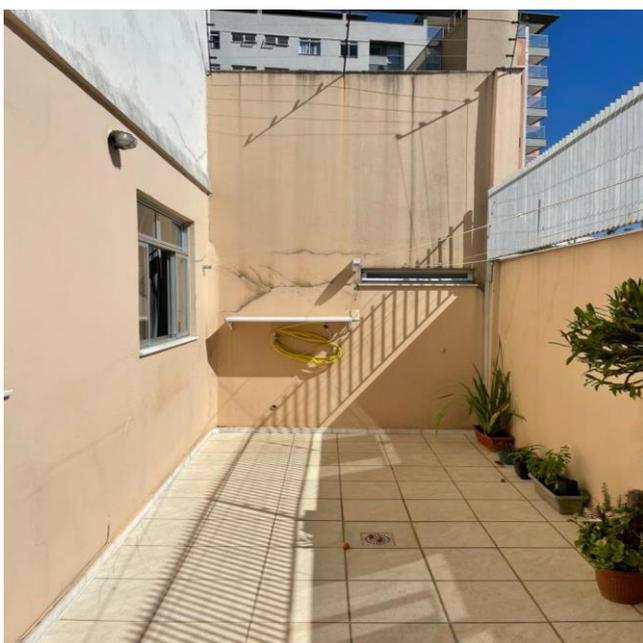
Foto 39 - Apartamento 102 e do bloco A – trincas no fundo desta parede.

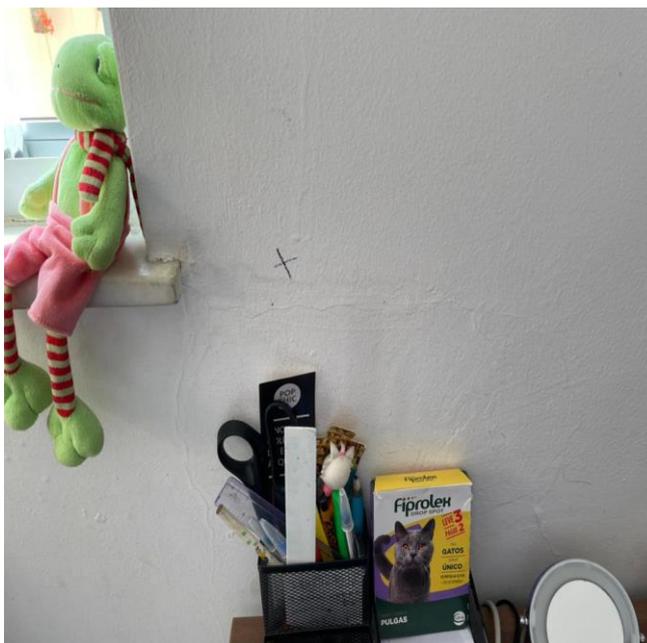
Foto 40 - Apartamento 102 e do bloco A – Fissuras próxima da janela.

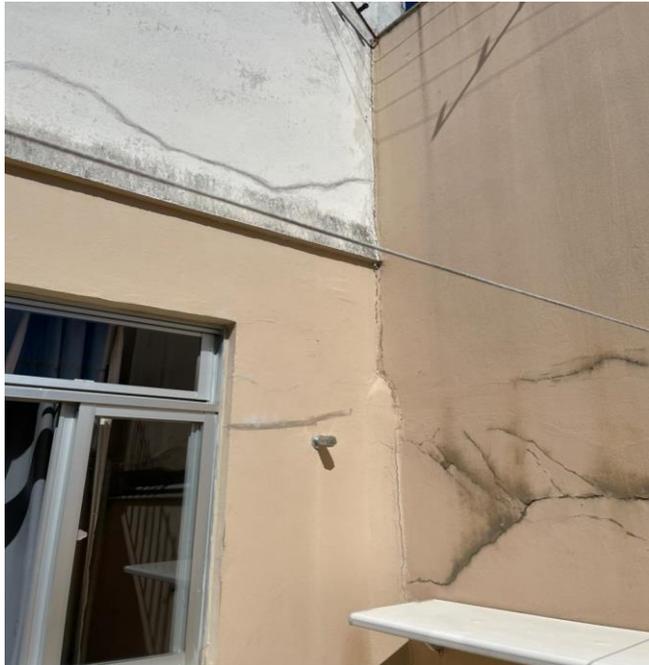
Foto 41 - Apartamento 102 e do bloco A – Parede com várias trincas.

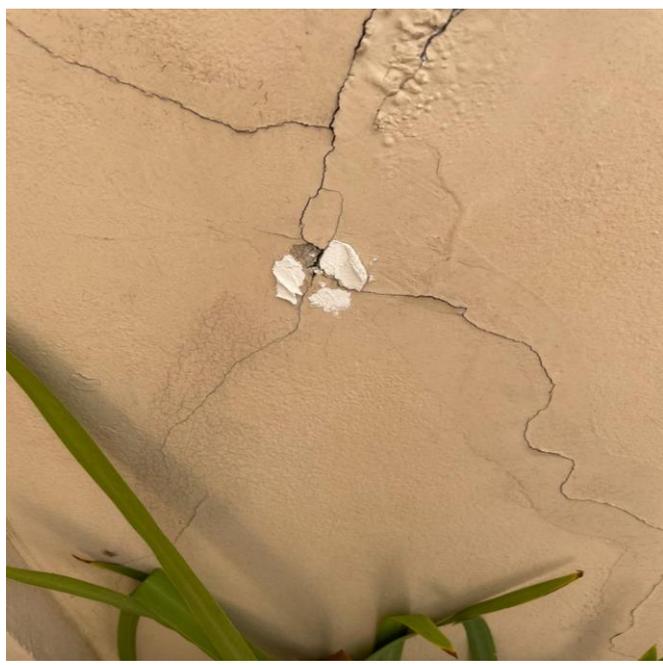
Foto 42 - Apartamento 102 e do bloco A – Parede com várias trincas.

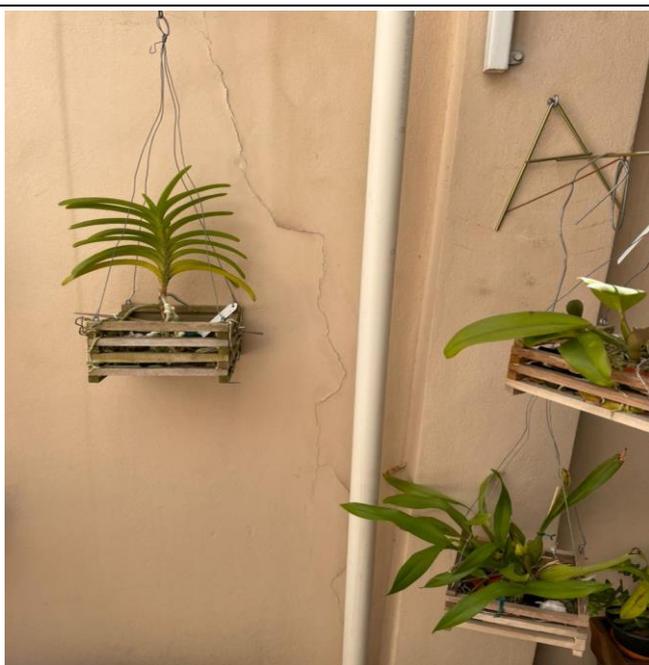
Foto 43 - Apartamento 102 e do bloco A – Parede com várias trincas.

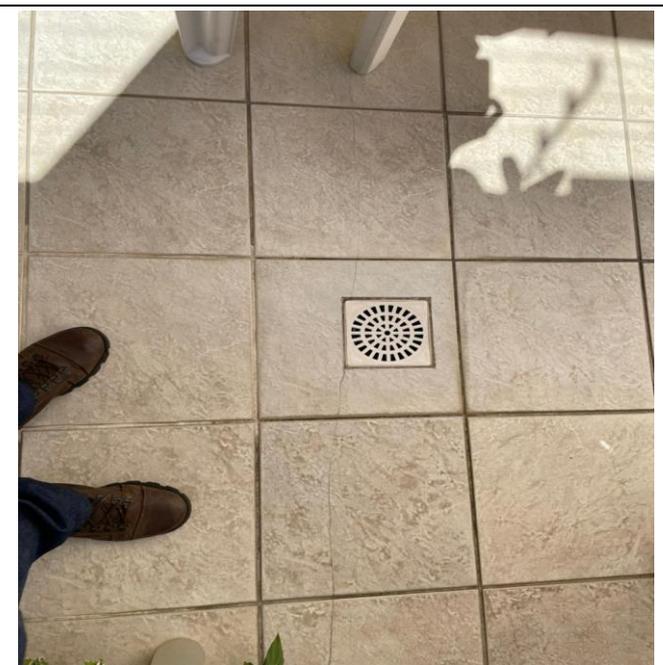
Foto 44- Apartamento 102 e do bloco A – Piso com trinca.

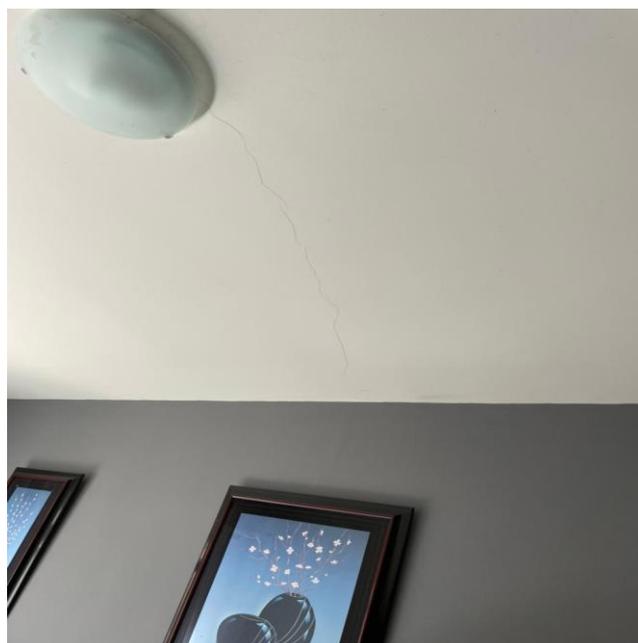
Foto 46 - Apartamento 102 e do bloco A - Fissuras no teto.

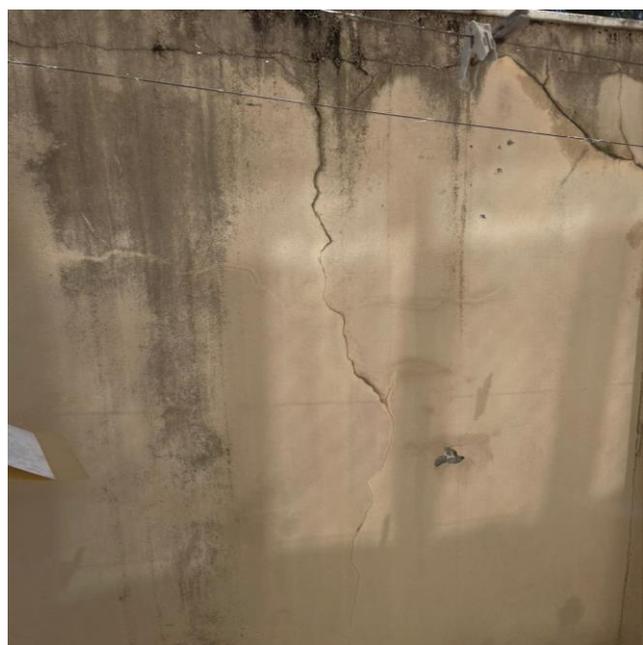
Foto 47 - Apartamento 102 e do bloco A – Trinas no muro.

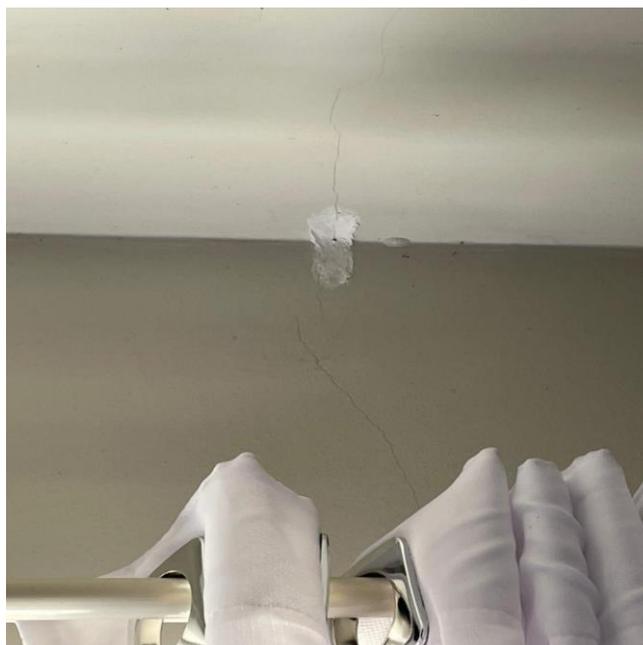
Foto 48 - Apartamento 102 e do bloco A – Fissuras no teto.

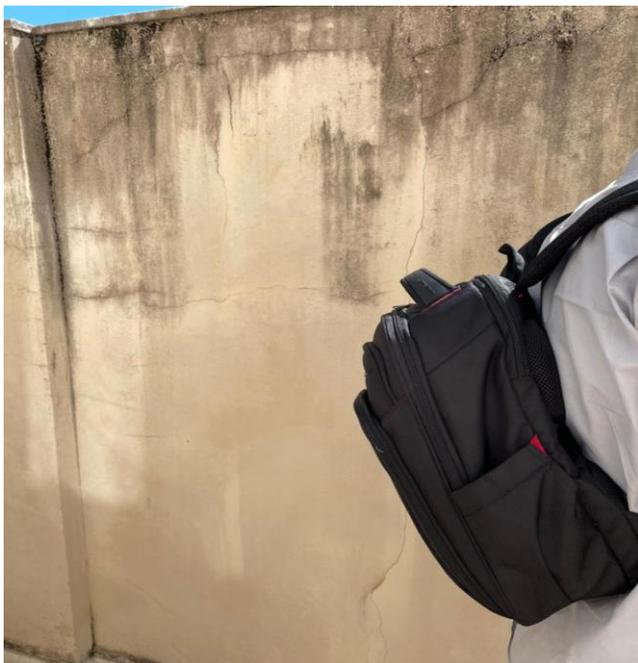
Foto 49 - Apartamento 102 e do bloco A – trincas no muro.

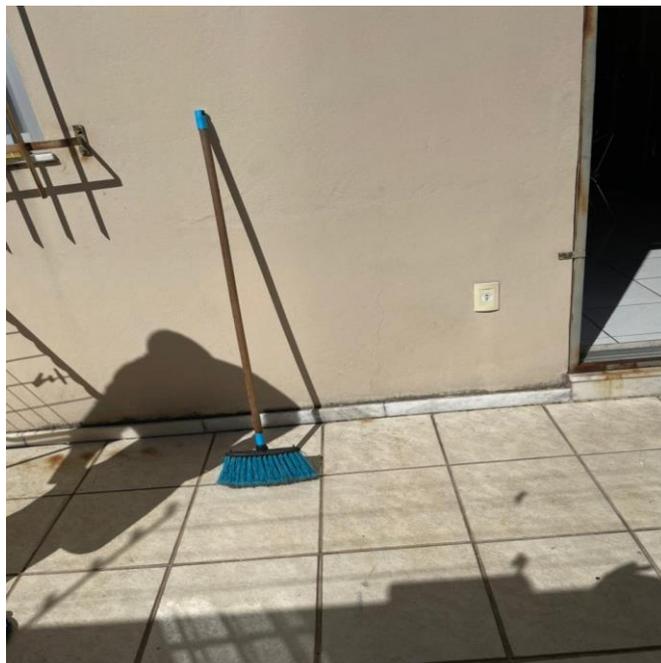
Foto 50 - Apartamento 102 e do bloco A – Fissuras no revestimento de cerâmica.

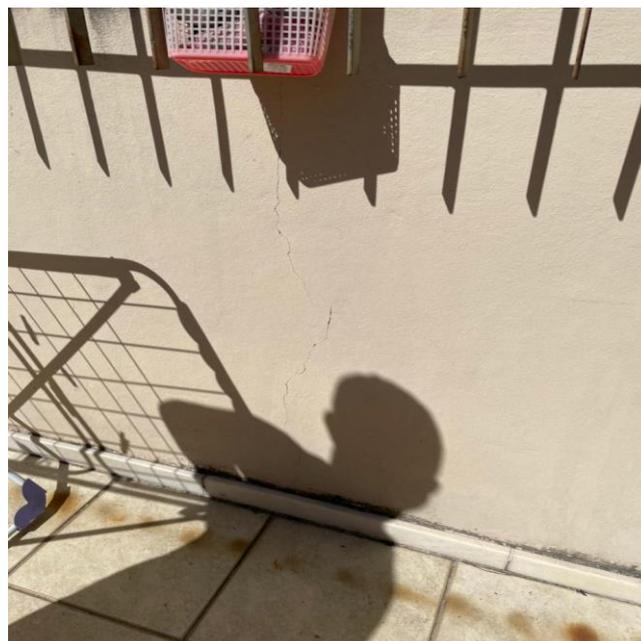
Foto 52 - Apartamento 102 e do bloco A - trincas no muro.

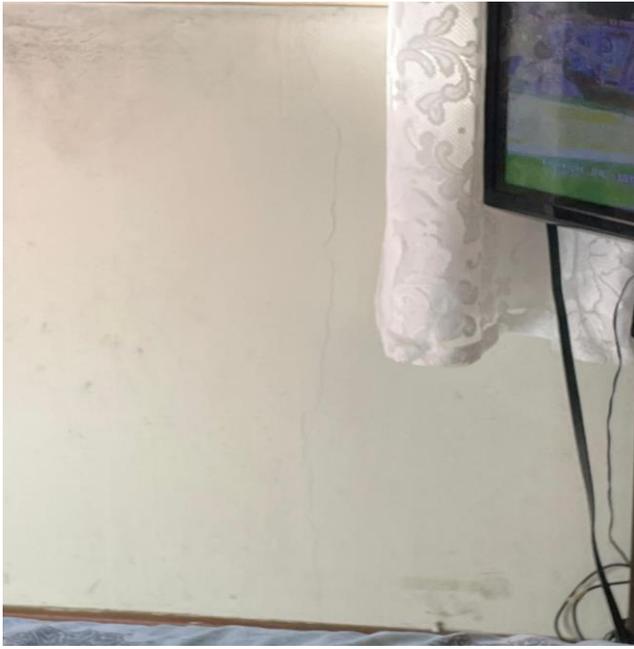
Foto 53 - Apartamento 102 e do bloco A – Fissuras na parede.

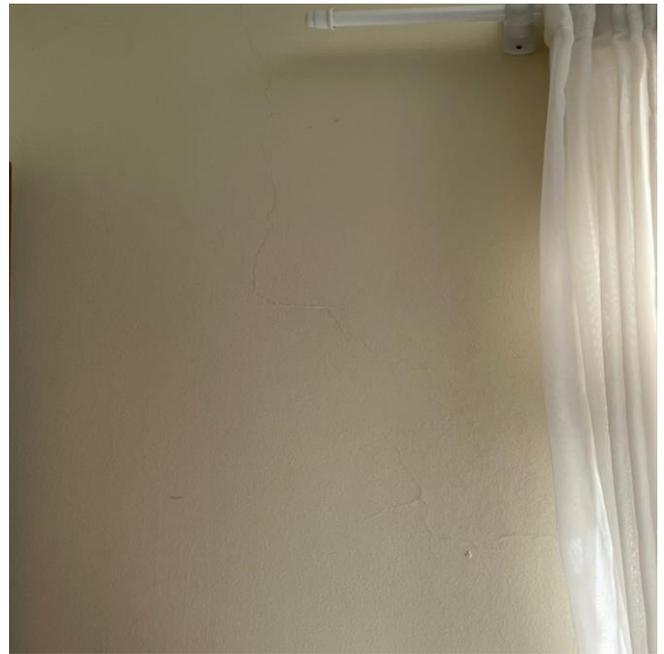
Foto 54 - Apartamento 101 e do bloco A - Fissuras na parede.

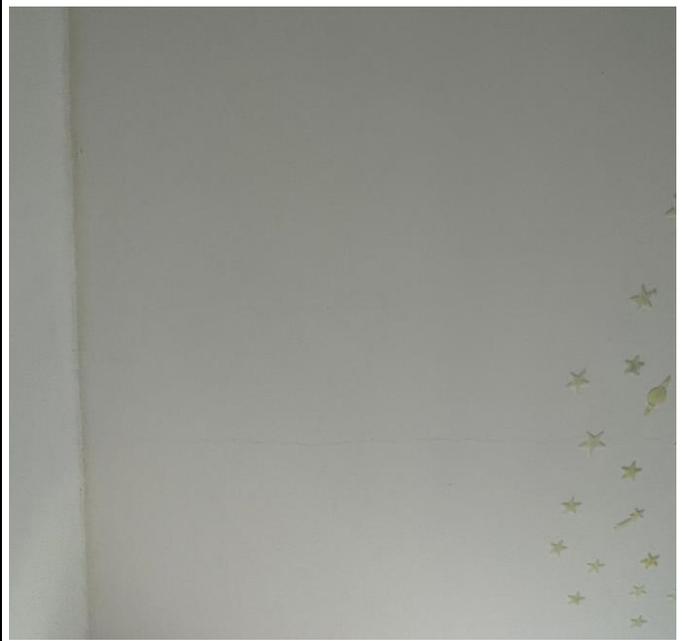
Foto 56 - Apartamento 101 e do bloco A - Fissuras na parede.

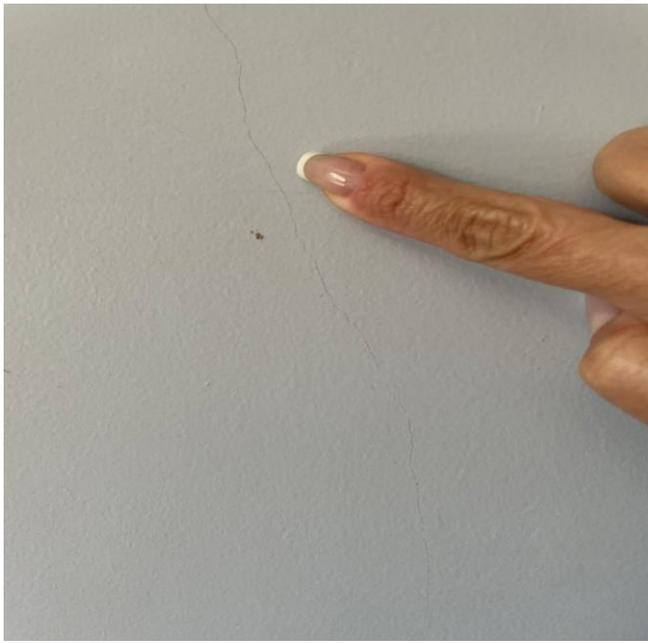
Foto 57 - Apartamento 101 e do bloco A – Fissuras.

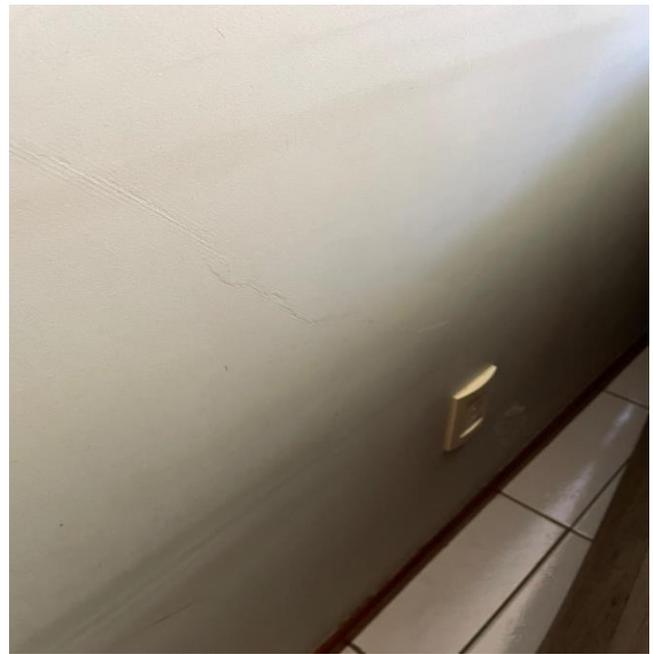
Foto 58 - Apartamento 404 e do bloco A – Fissuras.

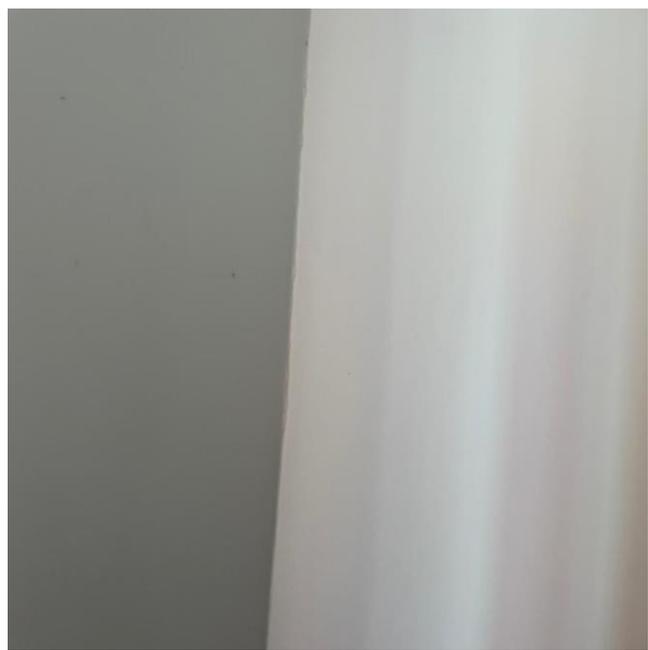
Foto 59 - Apartamento 404 e do bloco A – Fissuras.

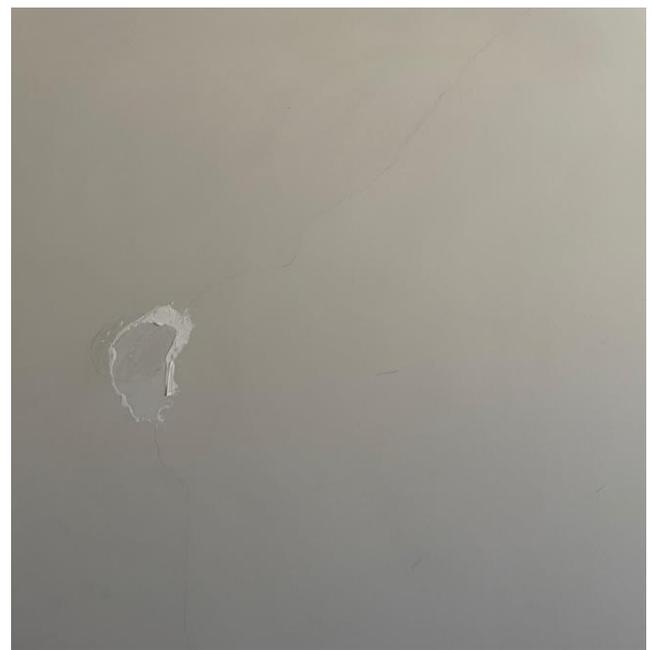
Foto 60 - Apartamento 404 e do bloco A – Fissuras ativas rompendo o gesso.

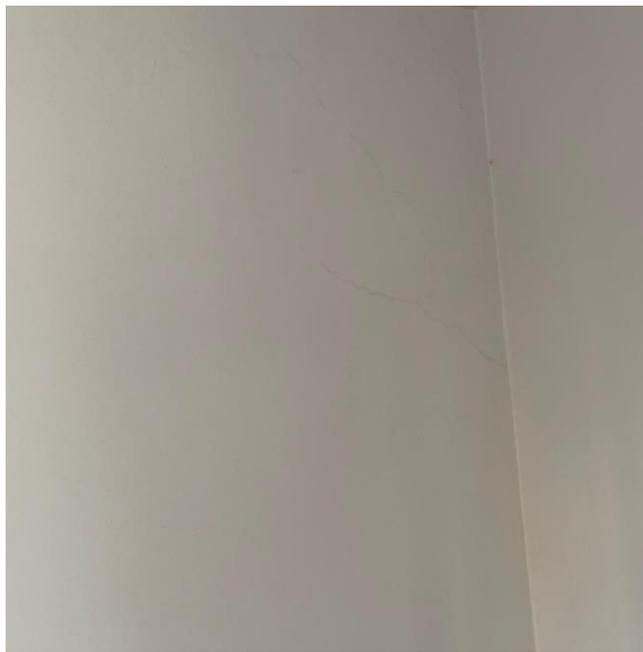
Foto 65 - Apartamento 404 e do bloco A – Fissuras.

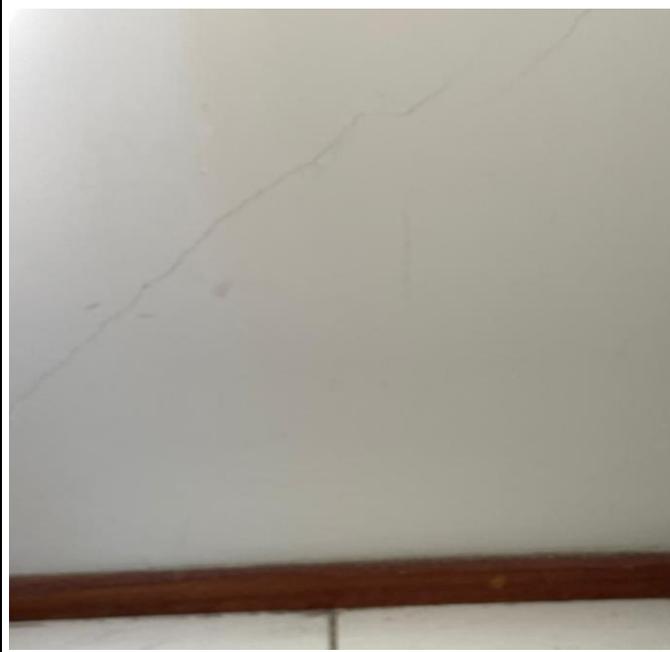
Foto 66 - Apartamento 404 e do bloco A – Fissuras.

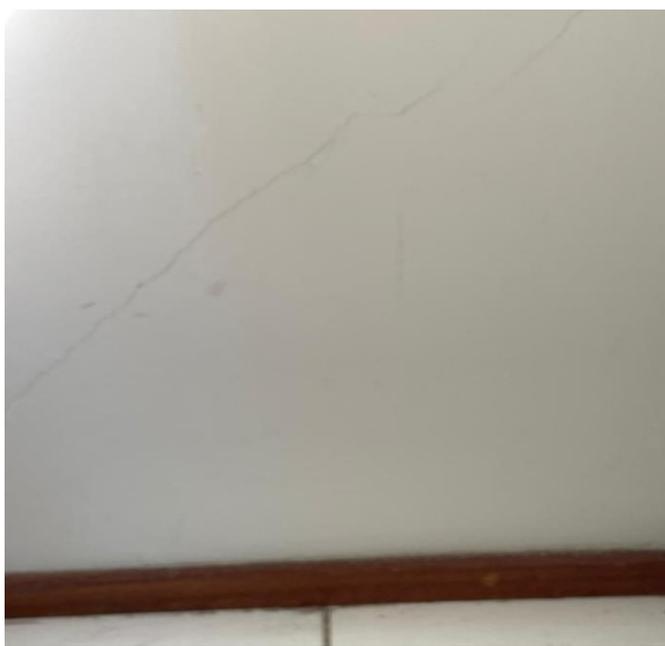
Foto 67 - Apartamento 404 e do bloco A – Fissuras.

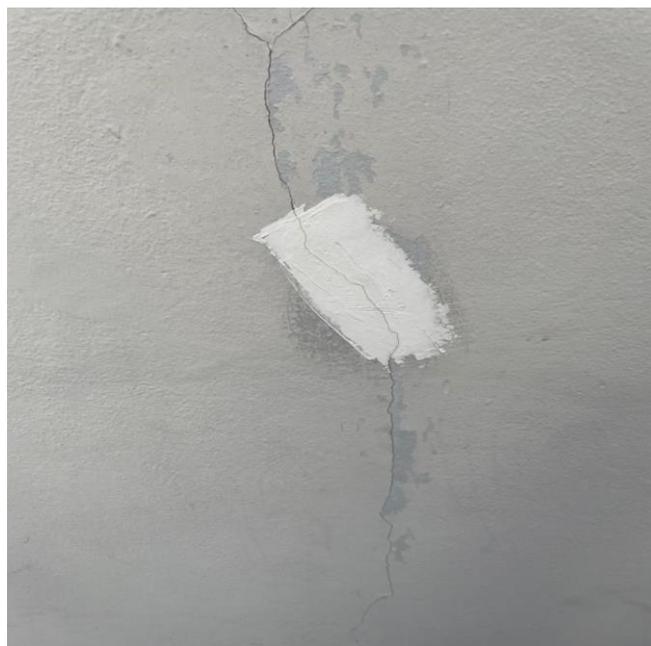
Foto 68 - Apartamento 401 e do bloco A – Fissuras ativas rompendo o gesso.
