# PARECER TÉCNICO DE ENGENHARIA

COMARCA DE JUIZ DE FORA

# 1. INTERESSADO: CONDOMÍNIO RESIDENCIAL GUAÇUÍ

<i>REQUERENTE</i>	<i>ENDEREÇO</i>	<i>COMPLEMENTO</i>
1	Condomínio Residencial Guaçuí	Rua Guaçuí, nº 395	Município de Juiz de Fora, MG

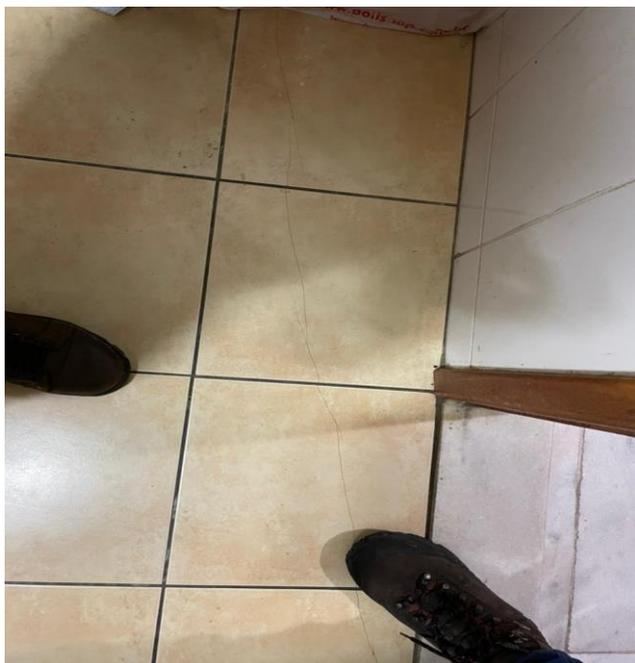
Foto 73 - Apartamento 201 e do bloco B – trinca no piso da cozinha chegando a vazar na unidade de biixo.

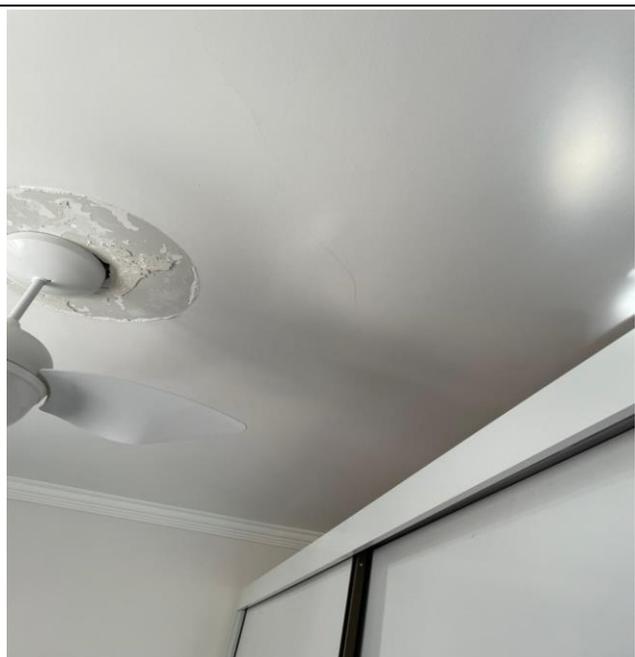
Foto 75 - Apartamento 301 e do bloco B - fissuras no teto.

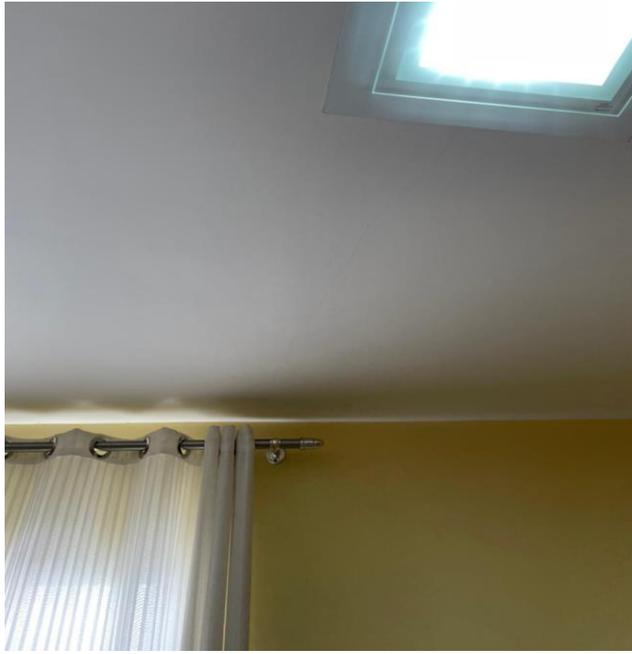
Foto 81 - Apartamento 302 e do bloco B - fissuras no teto.

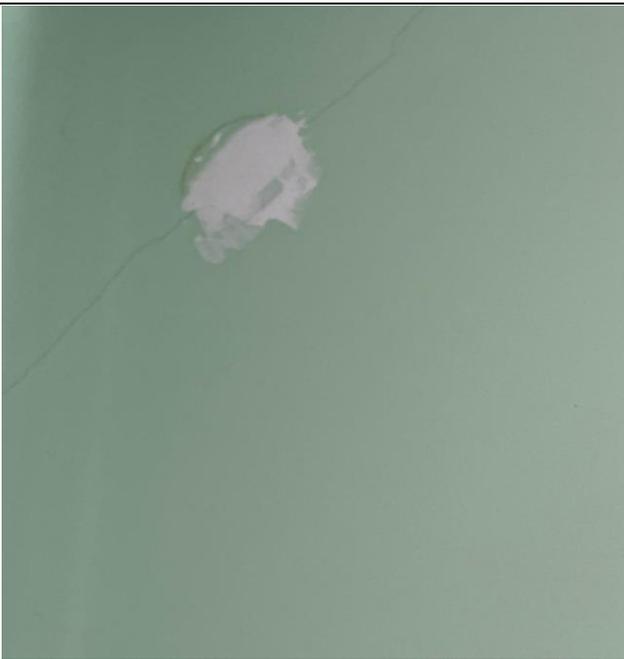
Foto 83 - Apartamento 302 e do bloco B - Trinca ativa na alvenaria com ruptura do gesso.

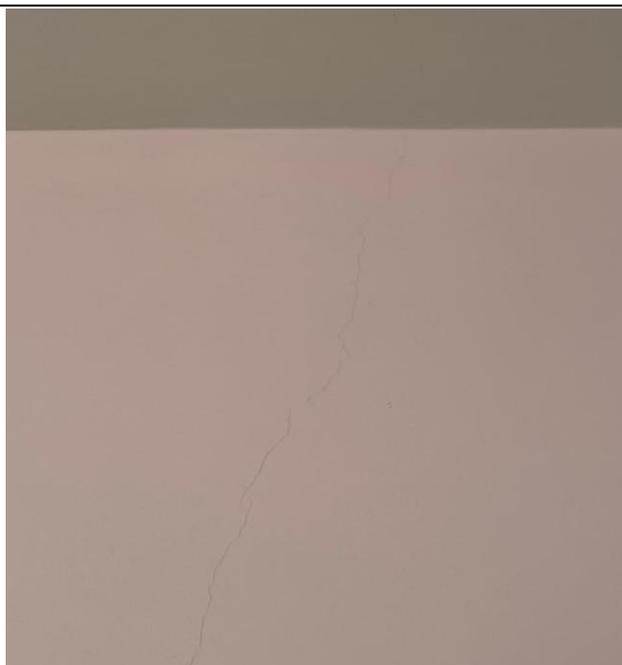
Foto 91 - Apartamento 101 do bloco C – Trincas na parede.

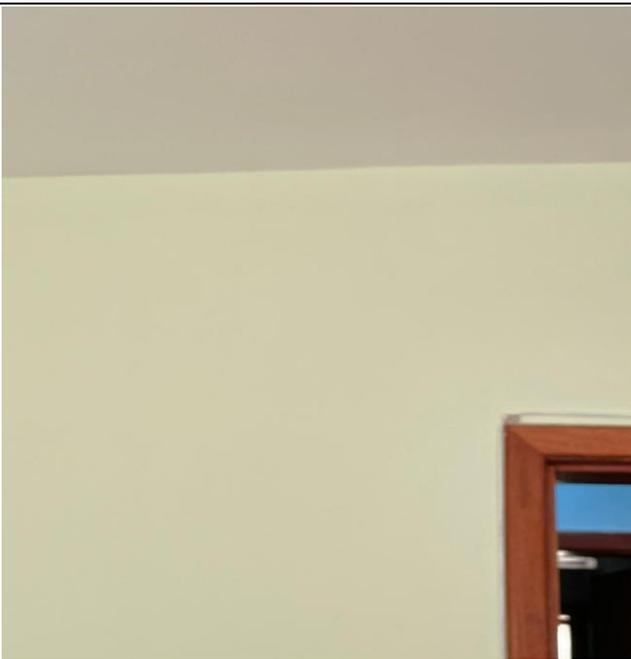
Foto 95 - Apartamento 101 do bloco C – Trincas na parede.

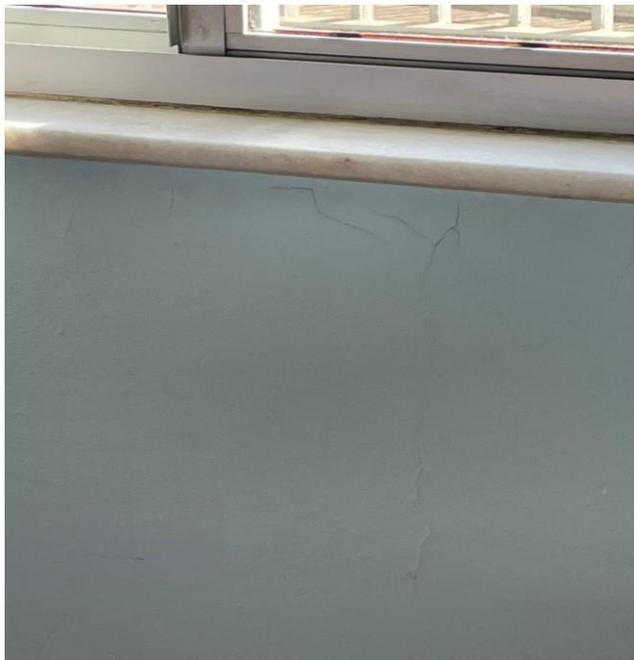
Foto 97 - Apartamento 101 do bloco C – Trincas na parede próxima a janela.

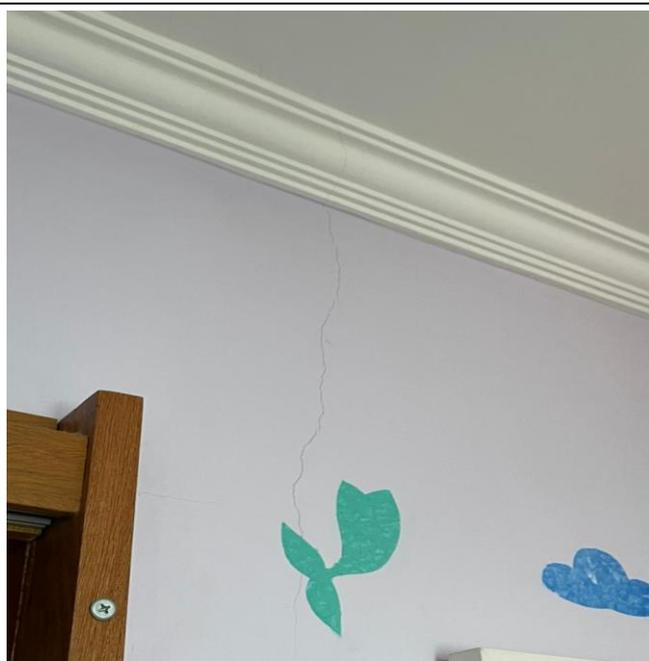
Foto 99 - Apartamento 103 do bloco C – Trincas na parede.

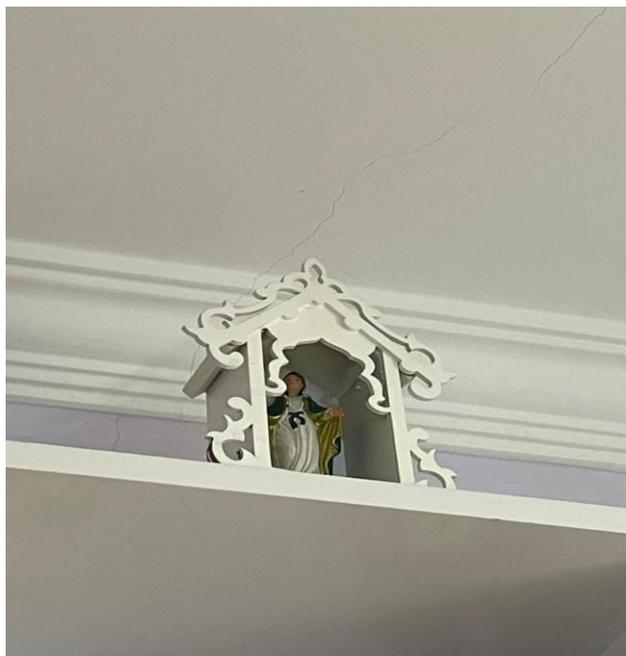
Foto 101 - Apartamento 103 do bloco C – Trincas na parede.

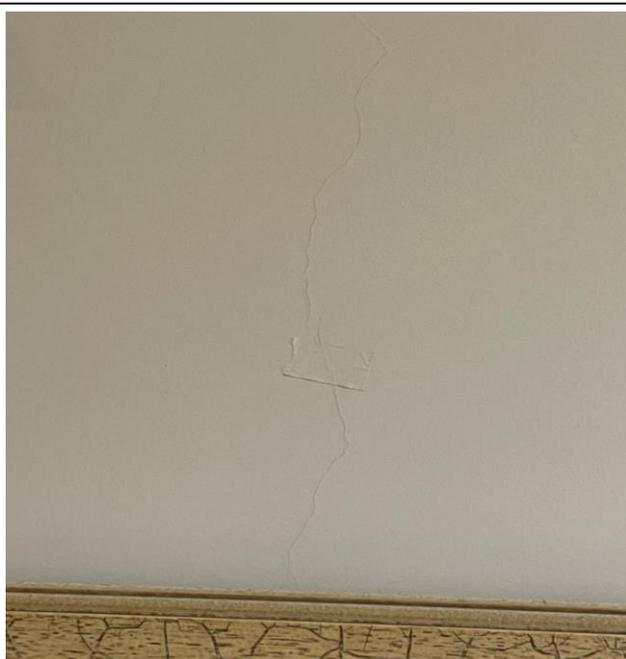
Foto 103 - Apartamento 103 do bloco C – Trincas no teto.

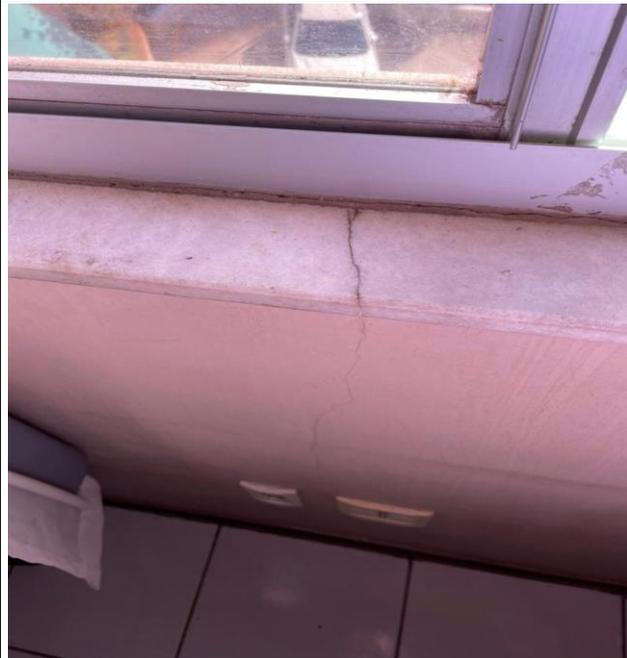
Foto 108 - Apartamento 302 do bloco C – Trincas no parede próximo a janela.

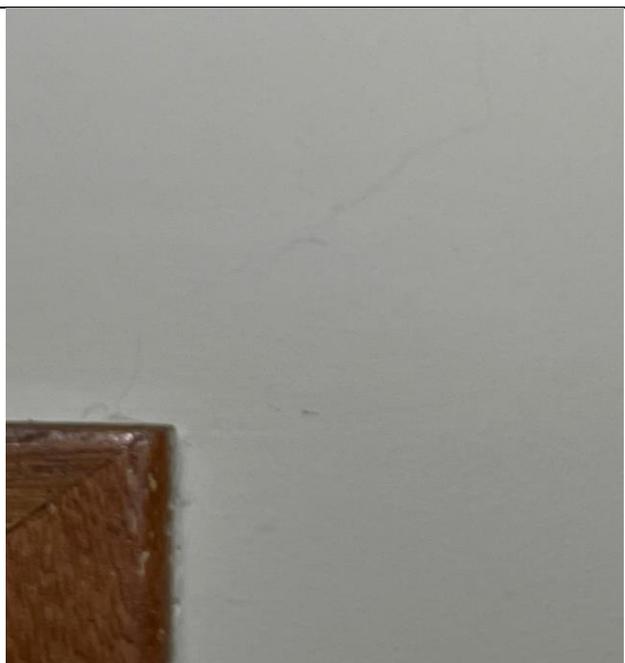
Foto 111 - Apartamento 304 do bloco C – Trincas próximo a porta.

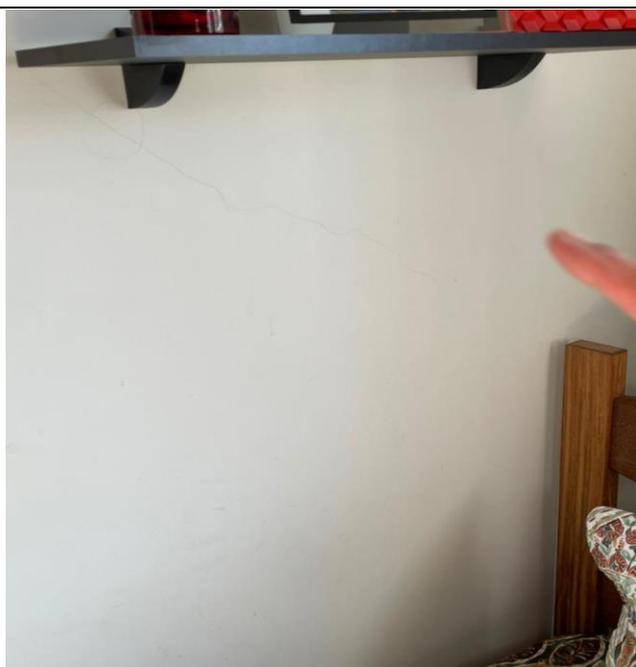
Foto 119 - Apartamento 402 do bloco C – Trincas na alvenaria.

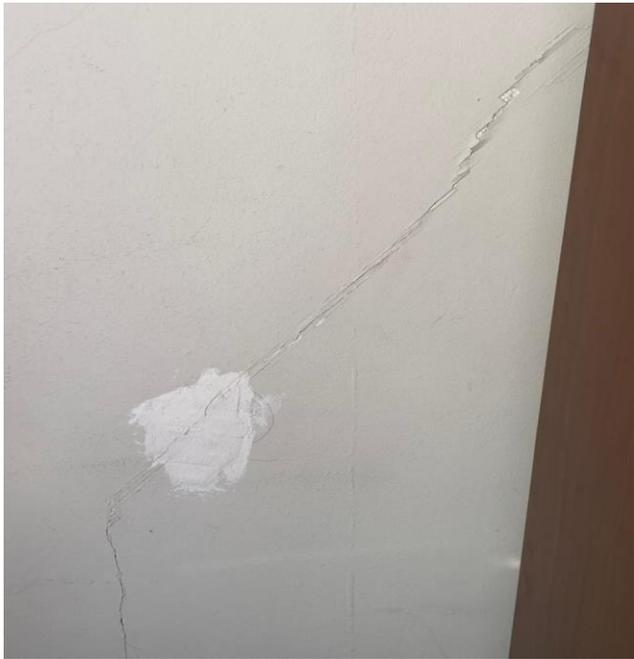
Foto 121 - Apartamento 402 do bloco C – Trincas na alvenaria.

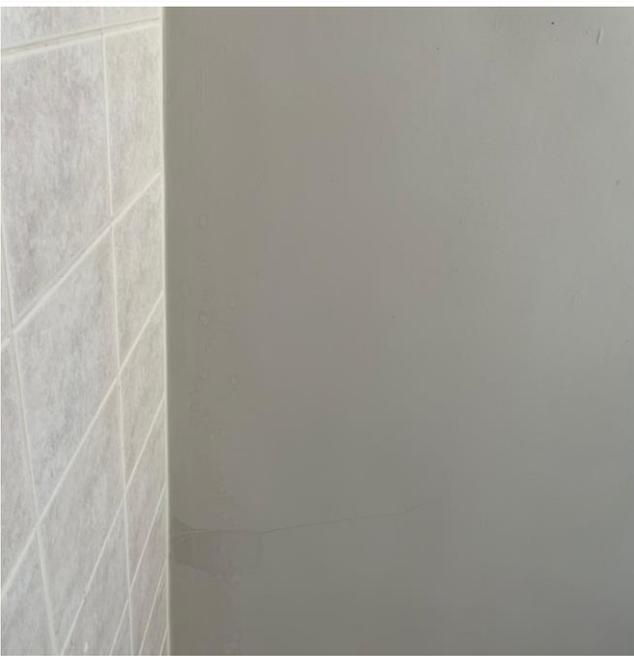
Foto 123 - Apartamento 402 do bloco C – Trincas na alvenaria.
