**COMARCA DE JUIZ DE FORA**

**DANIEL DE ANDRADE VIEIRA**, Perito contratado pelo  
**CONDOMÍNIO RESIDENCIAL GUAÇUÍ**, vem perante V.Excia.,  
**APRESENTAR O PARECER TÉCNICO.**

6 de dezembro de 2019

O presente parecer técnico tem a finalidade de avaliar, identificar e apresentar possíveis soluções para o processo de geração de trincas do talude localizado a [REDACTED], no [REDACTED].

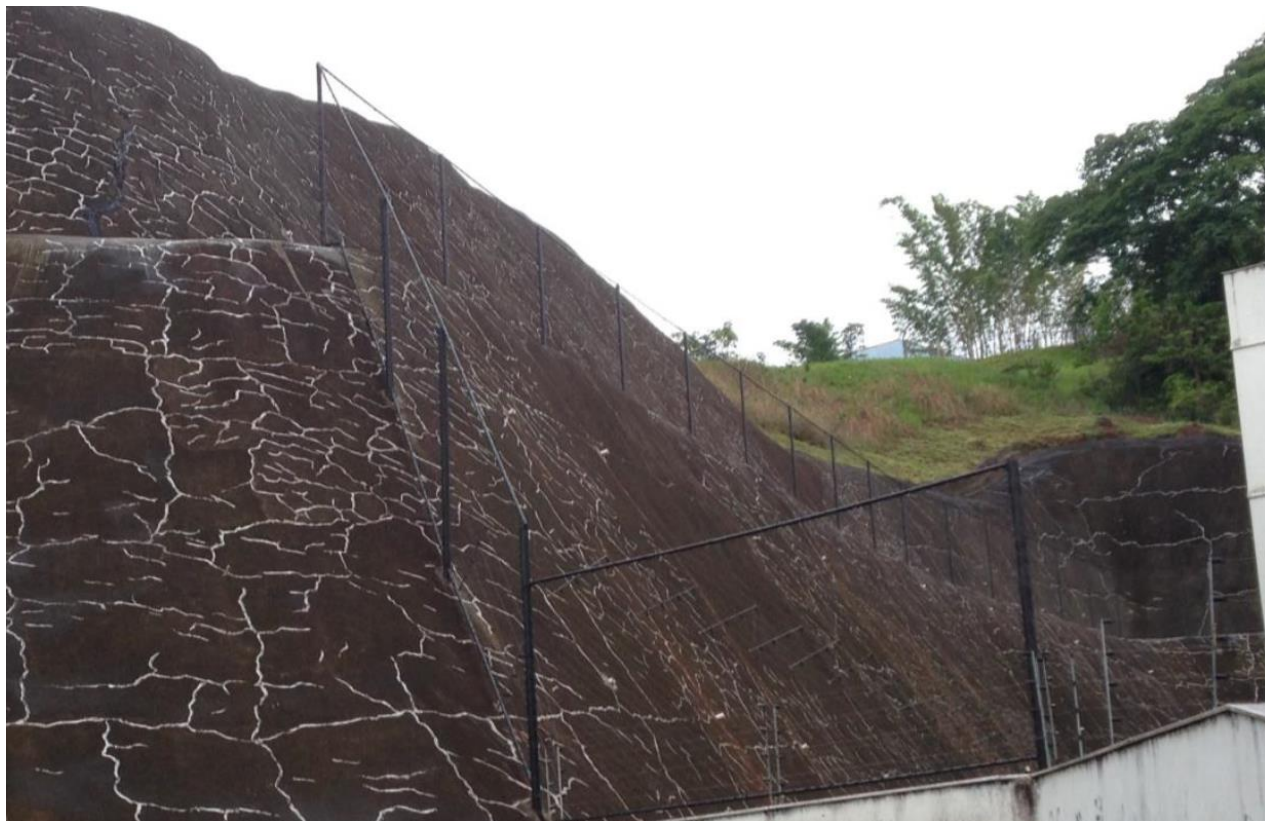
Ao longo do tempo esta argamassa começou a apresentar trincas em toda sua extensão conforme figura a seguir:

Figura 9.1: Visão geral do talude apresentando trincas em toda sua extensão.

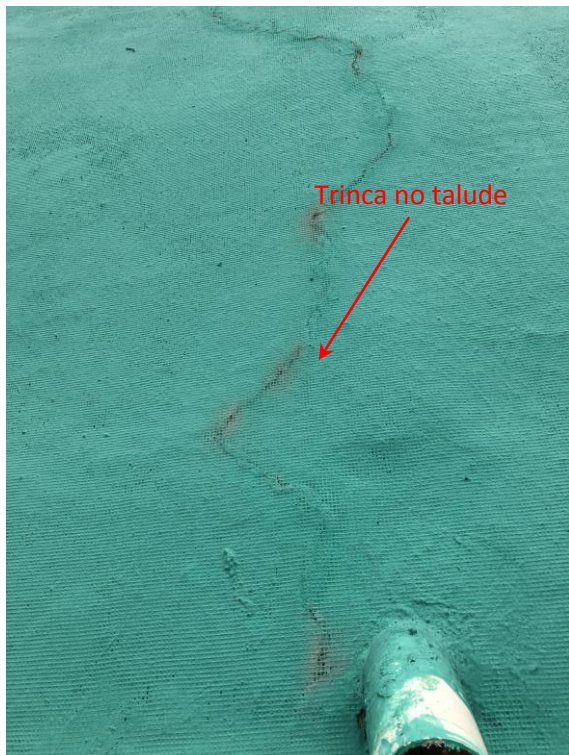
Nas figuras 10.1, 10.2 e 10.3, pode-se observar a vista frontal do talude e evidenciar que as trincas continuam a surgir no talude.

Figura 10.1: Vista da trinca no talude, rompendo a manta Elastic.

1. Deficiência de proteção superficial (argamassa fraca);
2. Deficiência de drenagem;
3. Concentração de água superficial;
4. Deficiência ou inexistência de drenagem interna.

Em observação no quadro evolutivo dos processos de geração das trincas no talude, podemos concluir que a metodologia adequada para sanar o problema é a instalação de drenos profundos barbacãs segundo a norma NBR 11682 – Estabilidade de encostas, além das instalações dos drenos sugiro a implementação da técnica de solo grampeado segundo a norma NBR5629 “Tirantes Ancorados no Terreno”. Segue abaixo a tabela de classes x tipo de chumbadores x proteção.

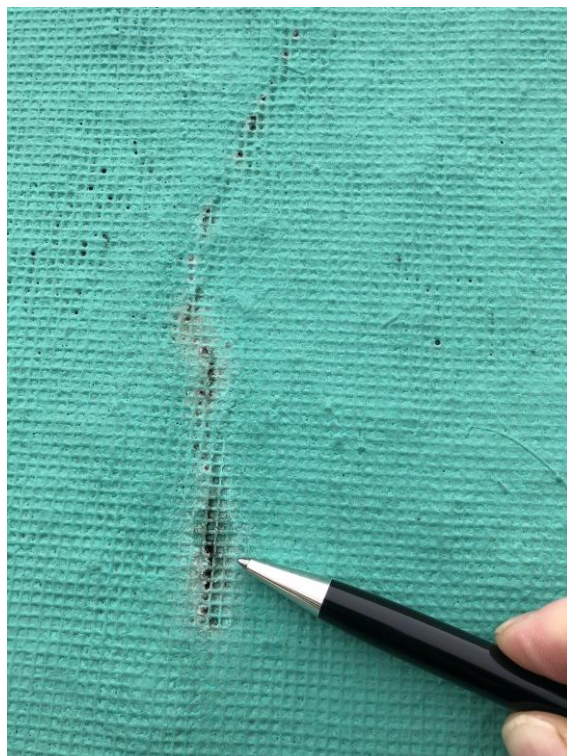
Figura 10.2: Detalhe da trinca indicando o futuro rompimento da manta.

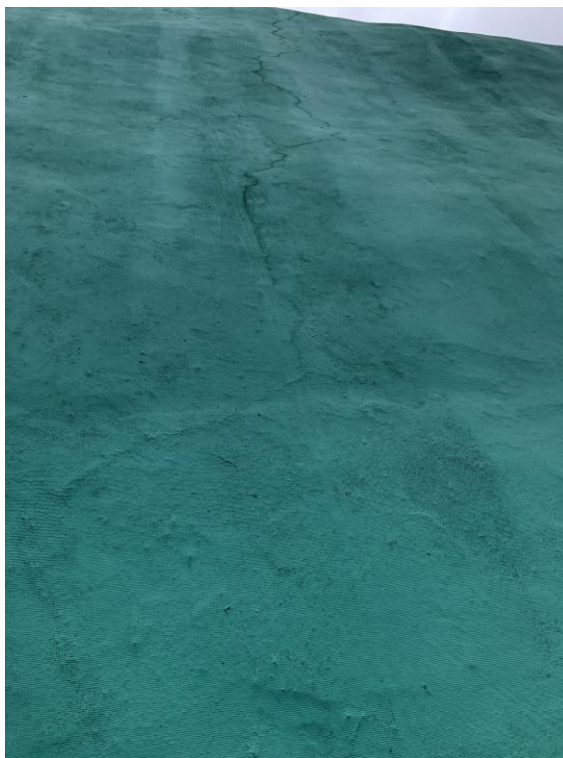
Figura 10.3: Vista Frontal do talude de jusante para montante evidenciando a trinca de fora a fora, rompendo a manta Elástico.

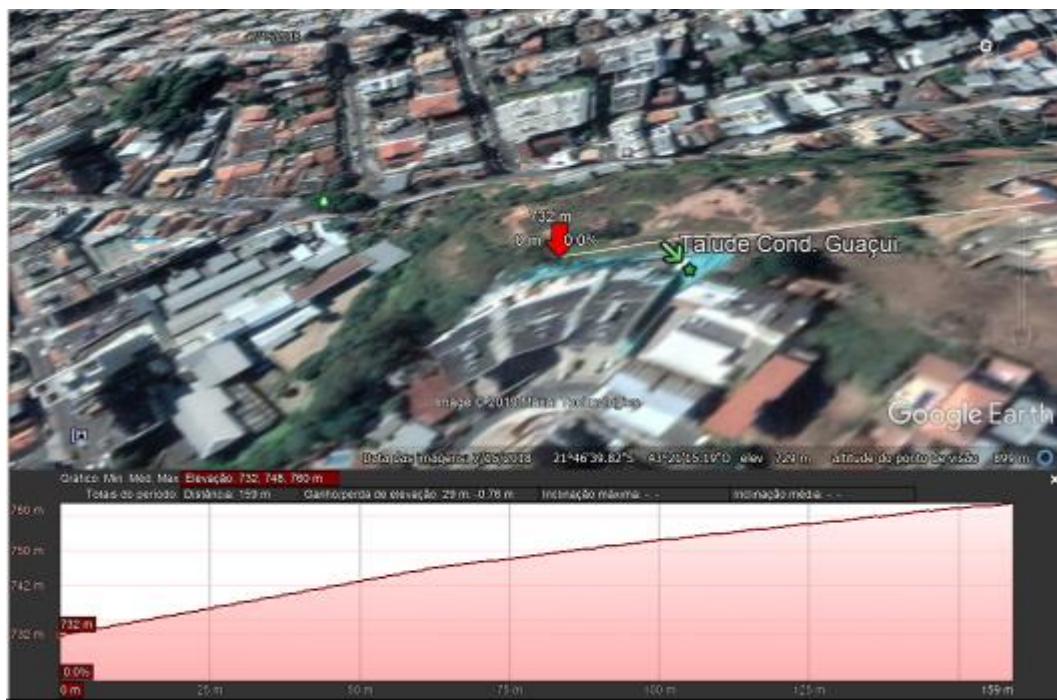
Outra observação importante vem dos estudos hidrogeológicos, onde evidenciamos a existência de um divisor de águas, linha que separa a direção para onde correm as águas pluviais, ou bacias de drenagem, no topo do talude, este divisor de águas encontra-se sem nenhum tipo de impermeabilização, fazendo com que as águas pluviais infiltrem e percolem no interior do talude.

Figura 10.4: Perfil do divisor de águas a montante do talude com cota variando de 732 a 760 m.

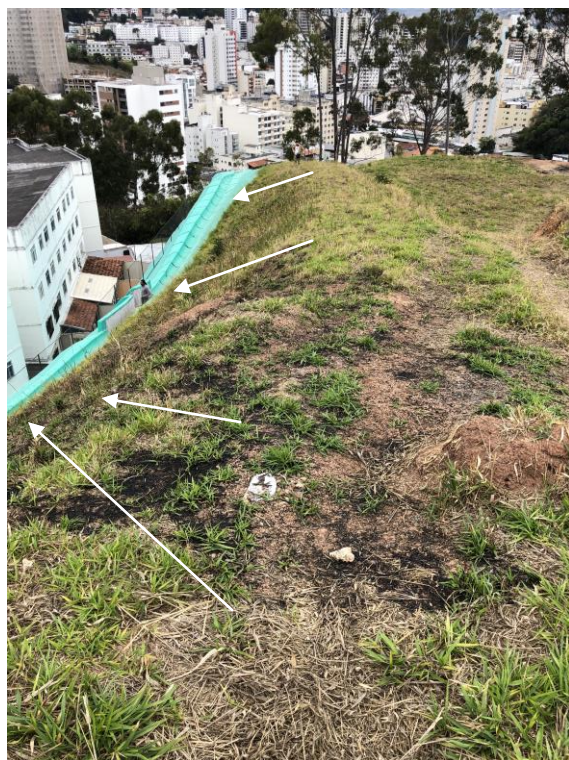
Figura 10.5: Vista de montante para jusante do divisor de águas, com indicação da linha de fluxo das águas pluviais.

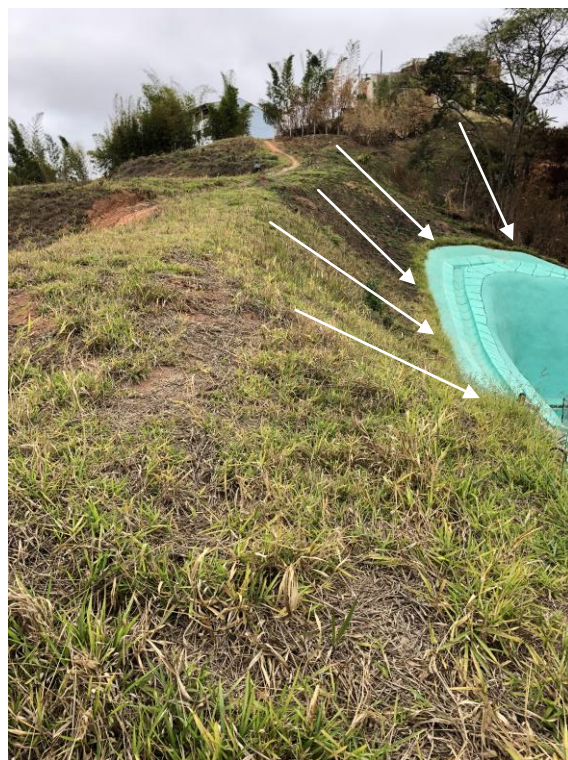
Figura 10.6: Vista de jusante para montante do divisor de águas, com indicação da linha de fluxo das águas pluviais.

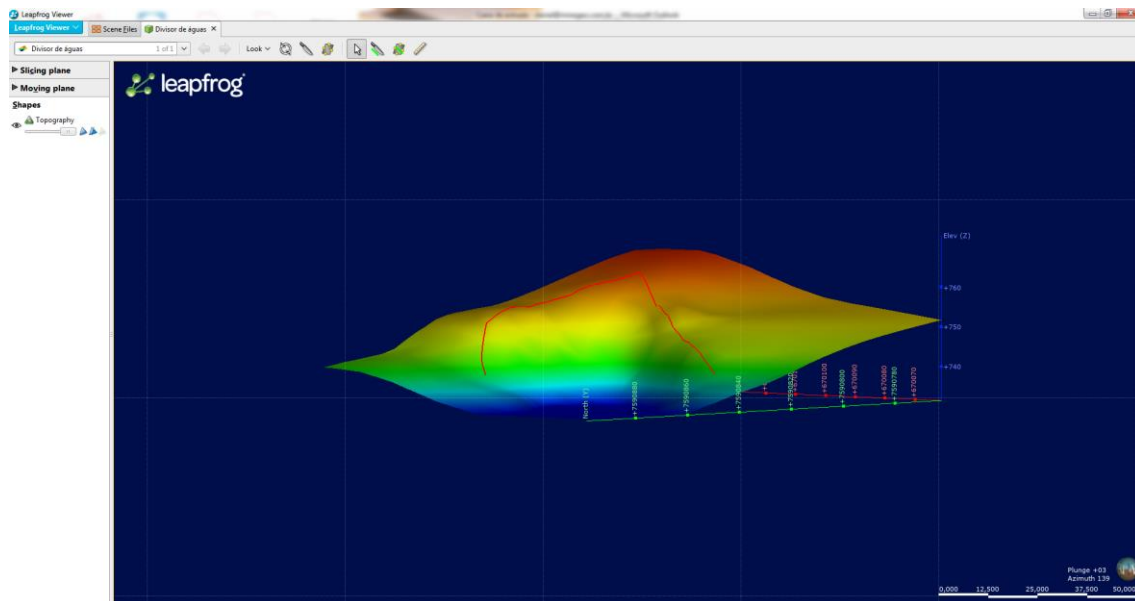
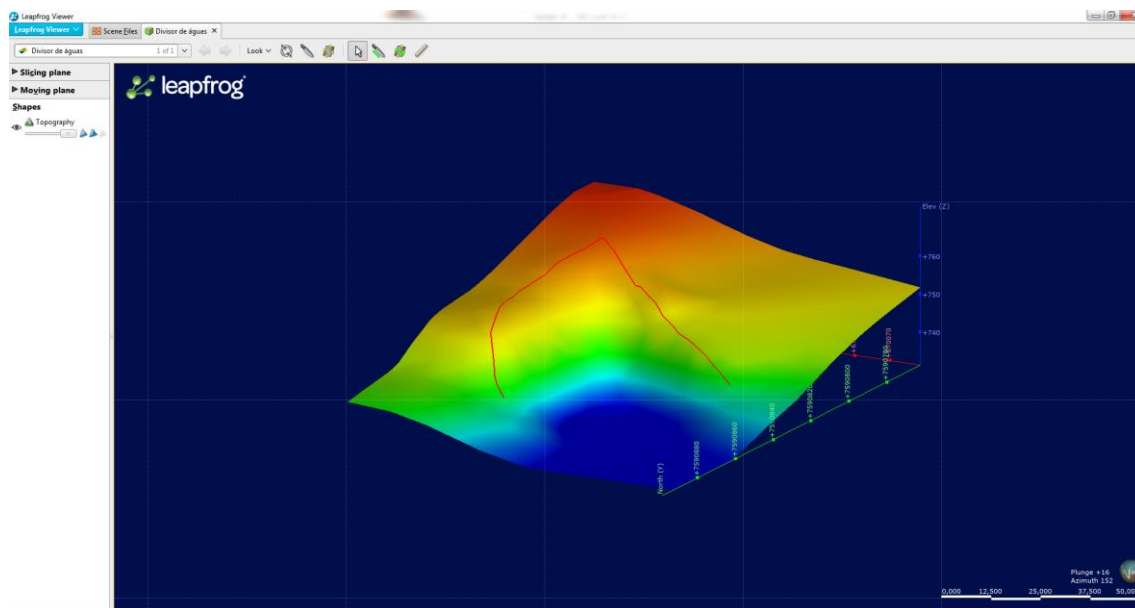
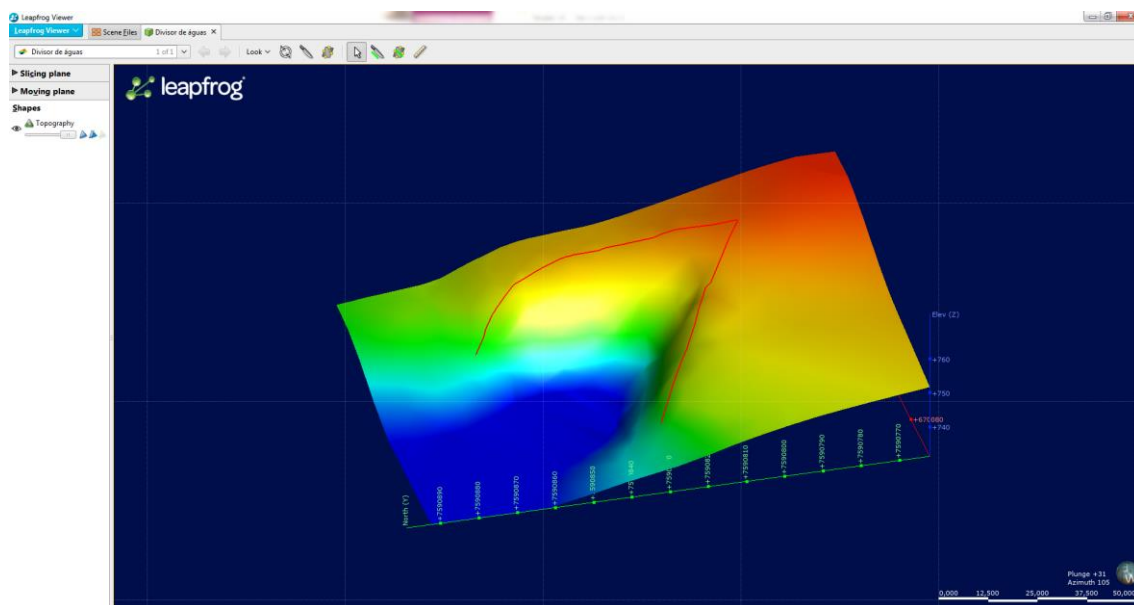
Figuras 10.7, 10.8 e 10.9: Modelo digital do terreno em 3D (MDT) com a indicação dos divisores de águas (linhas vermelhas).
