**COMARCA DE PONTE NOVA**

**PROCESSO –** [REDACTED]

**DANIEL DE ANDRADE VIEIRA**, Perito contratado pelo Sesi  
– Sinduscon de Ponte Nova, vem perante V.Excia., **APRESENTAR O  
PARECER TÉCNICO.**

18 de outubro de 2016

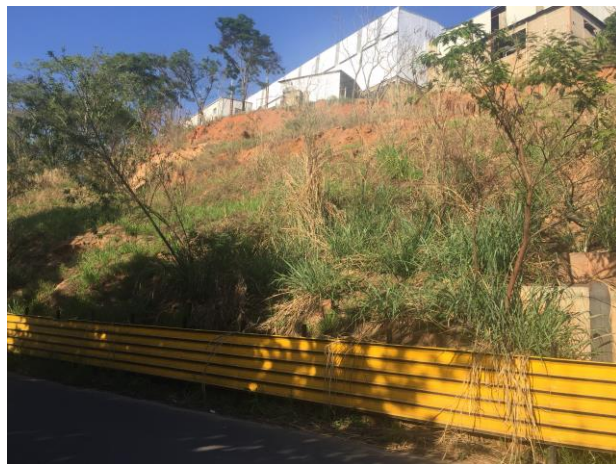
Na figura 8.1, pode-se observar a vista frontal do talude e evidenciar que seu processo de movimentação ainda continua, o que é preocupante, principalmente nos períodos chuvosos, com altos índices pluviométricos.

Figura 8.1: Vista frontal do talude, o que evidencia que o mesmo continua se deslocando e gerando novos rompimentos, é exatamente o posicionamento inclinado da árvore.

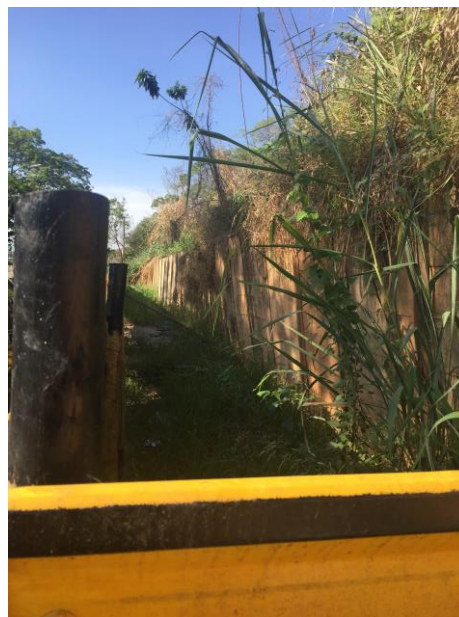
Figura 8.2: Vista lateral do pé do talude, evidenciando sua atividade em função da inclinação (barriga) presente no muro.

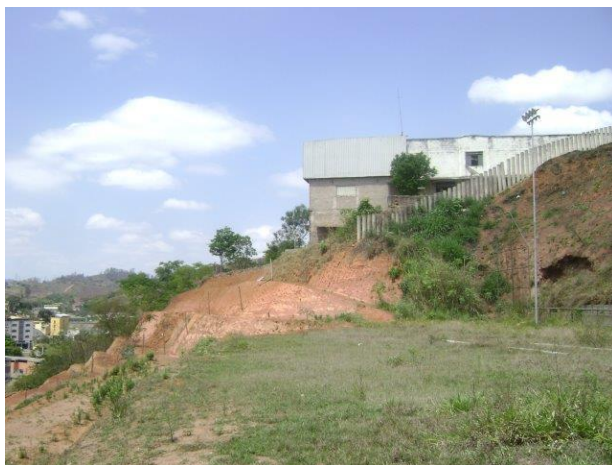
1. Deficiência de proteção superficial (figura 8.2 e 8.3);
2. Deficiência de drenagem;
3. Concentração de água superficial;
4. Deficiência ou inexistência de drenagem interna.

Figura 8.2: processo de retaludamento realizado em XXXXXXXXX, onde pode-se observar a total deficiência na cobertura superficial.

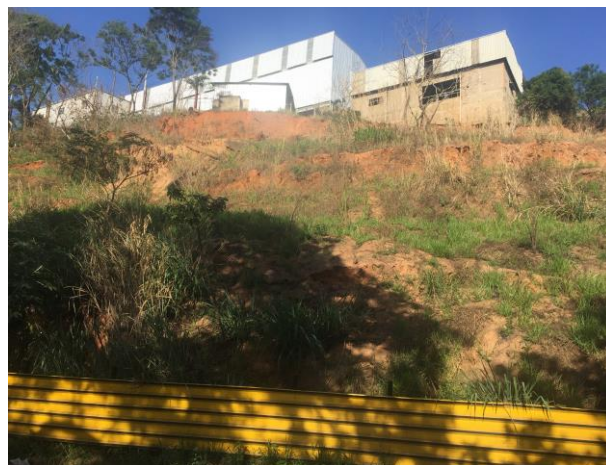
Figura 8.3: talude nas condições atuais onde é possível observar evidências da deficiência na implementação da cobertura superficial.

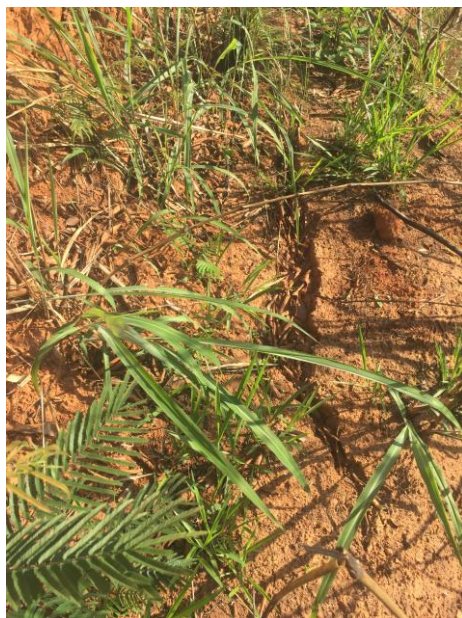
O processo erosivo instalado no talude atualmente está ativo e em constante evolução, podemos observar diversas trincas e aberturas no maciço que evidenciam tal atividade (figuras 8.4 e 8.5)

Figura 8.4: trinca recente no presente em solo exposto do talude.

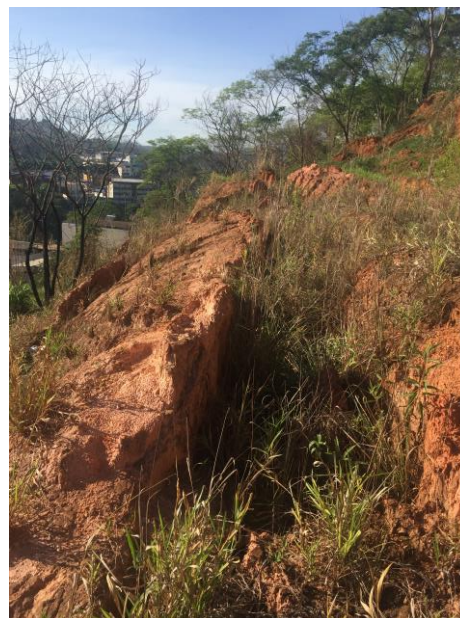
Figura 8.5: Abertura no solo proveniente de suas movimentações em função da deficiência de cobertura superficial

| | e concentração de água superficial. |

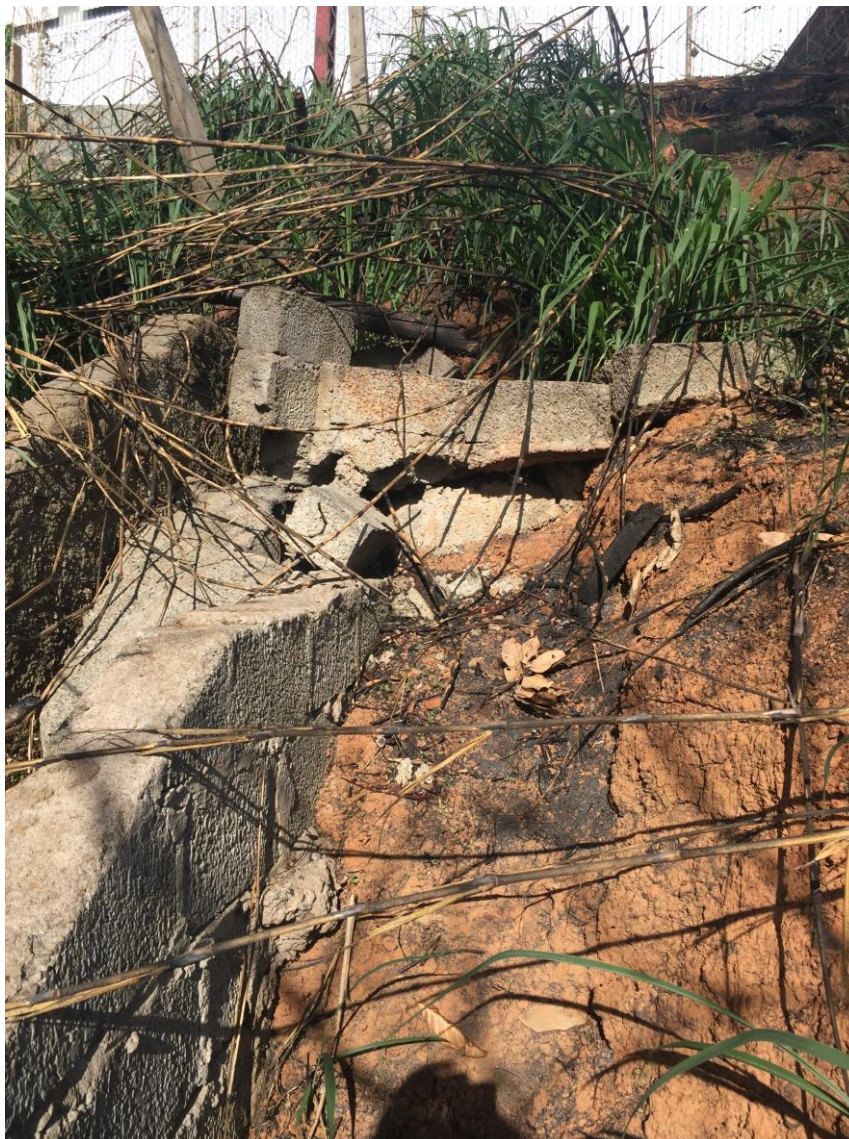
A deficiência na drenagem superficial também é evidente devido ao rompimento do sistema de captação, diminuição de energia e direcionamento das águas pluviais, existentes na escada de amortecimento.

Figura 8.6: Evidência da deficiência da drenagem superficial, rompimento da escada de amortecimento.

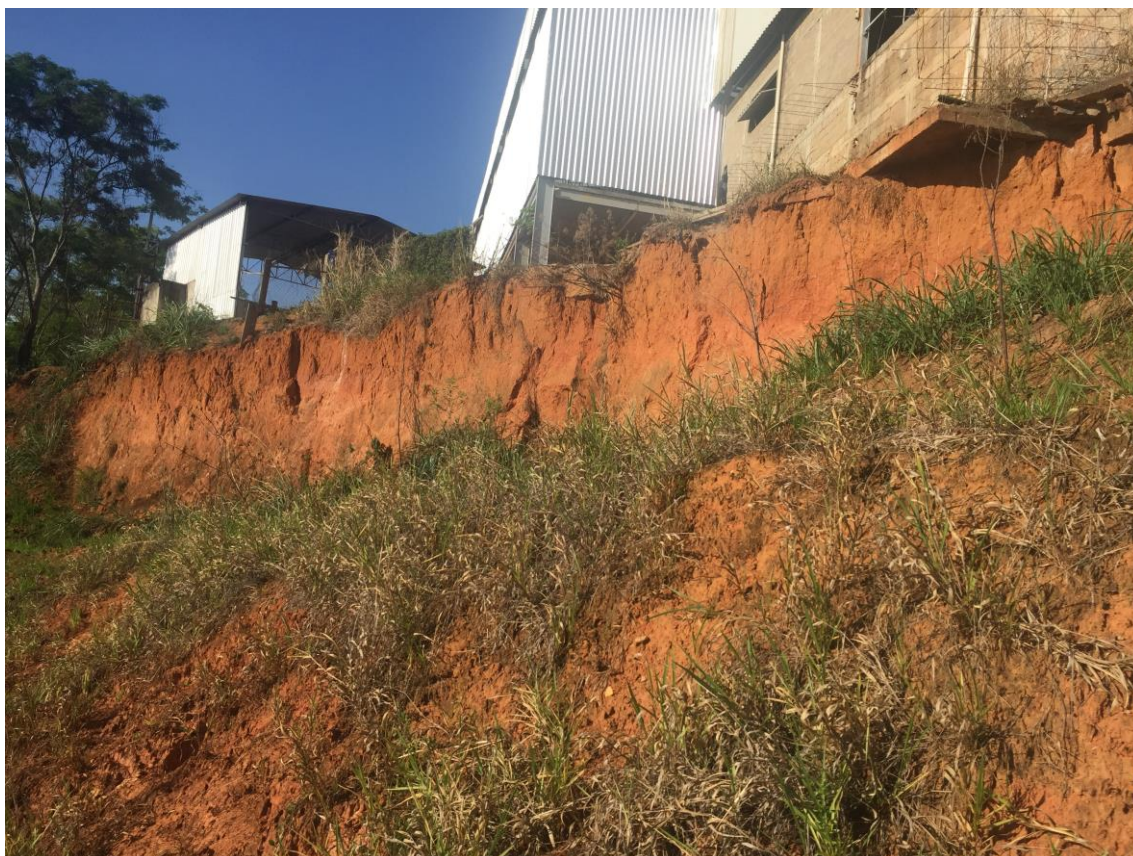
Evolução do processo erosivo de ravinas para voçorocas, na figura 8.6, é possível observar a cicatriz gerada pelos diversos eventos de movimentação e rupturas do talude, evidenciando sua evolução para a formação de uma voçoroca.

Figura 8.7: Cicatriz da cabeceira do talude, evidenciando a evolução do processo erosivo, caracterizado pelas voçorocas.

Tais processos erosivos são de difícil controle, sendo seu avanço de cabeceira, levando o que estiver a montante dela, abrindo imensas crateras na superfície do solo. Esse processo pode condenar todas as edificações instaladas a montante e lateralmente a ela.

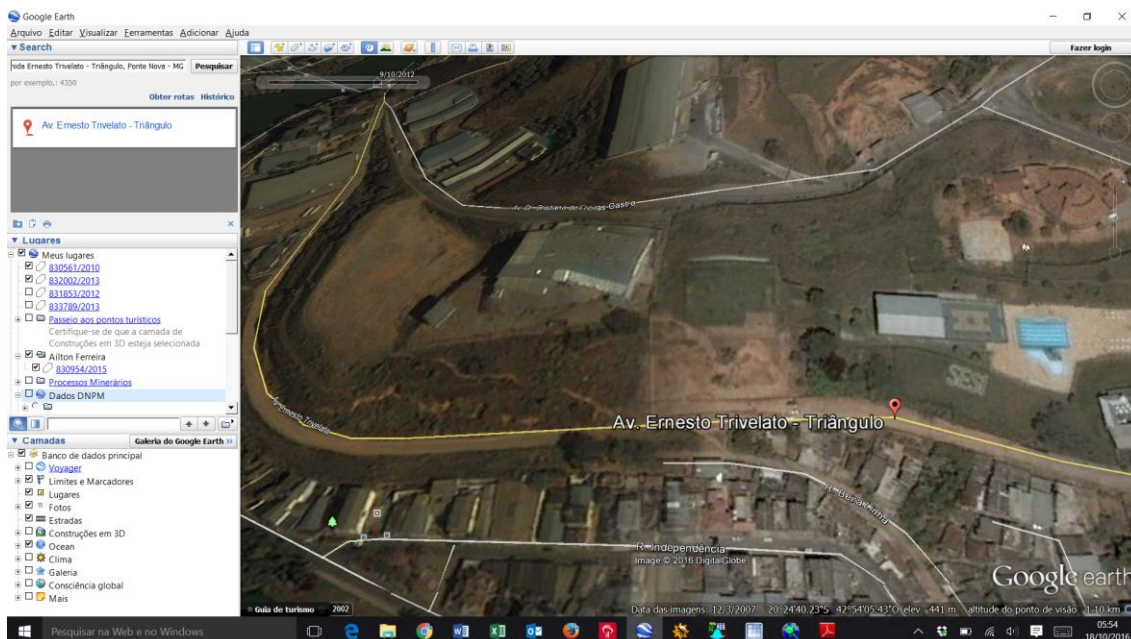
## Imagem Satélite 2012 (fonte google)

Nesta imagem é possível observar o início das obras de terraplenagem no talude em área do Sesi, não sendo efetuada nenhuma obra no lado da empresa CONFERPON.

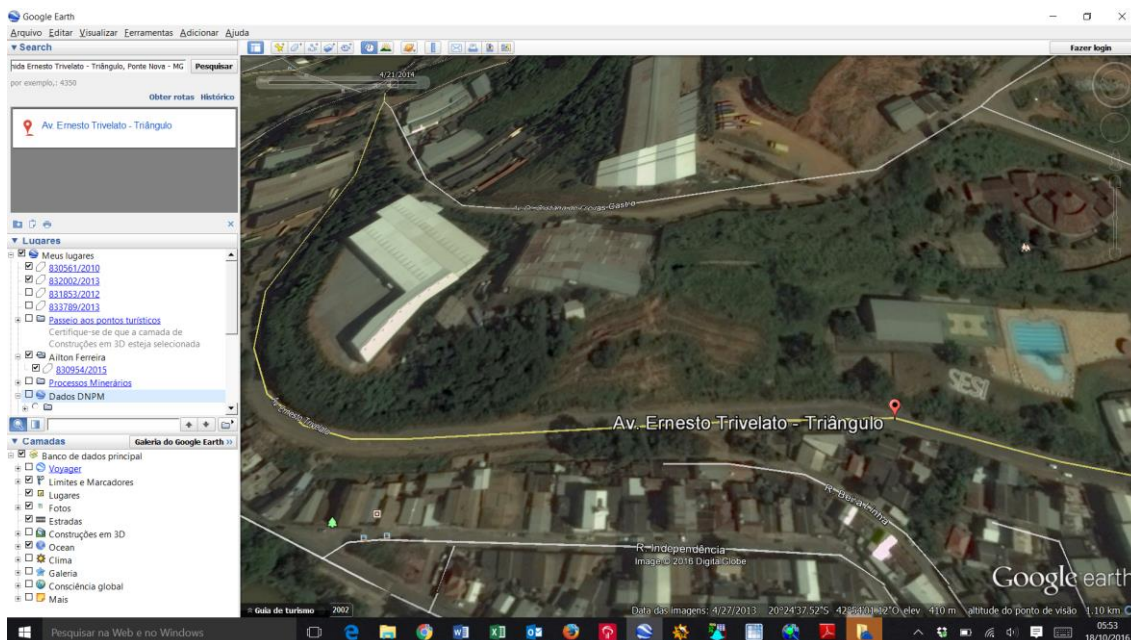
## Imagem Satélite 2014 (fonte google)

Nesta imagem é possível observar que o talude presente na área da empresa CONFERPON e área verde, já havia sido modificado por obras anteriores e também apresenta rompimento. Na área do Sesi-Sinduscon pode-se observar que o talude apresenta uma cicatriz na porção Sul – Sudeste do mesmo, porem estabilizado.

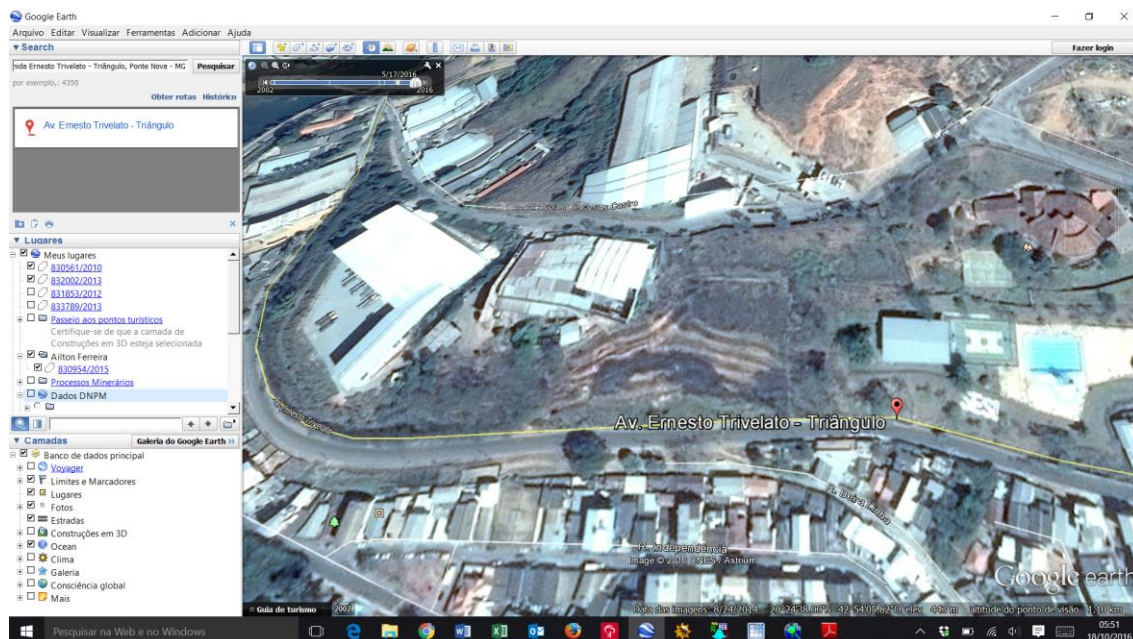
## Imagem Satélite 2016 (fonte google)

Esta imagem de 2016, mais recente, observamos que a porção sul do talude, na área da CONFERPON e área verde da Prefeitura Municipal de Ponte Nova, continua manifestando e evidenciando as movimentações do talude, por não terem sido tomadas as medidas corretas de contenção por parte da CONFERPON. Já na área do SESI, porção norte do talude, é possível verificar que as medidas de contenções que foram adotadas pelo SESI foram ao menos suficientes para a estabilização do mesmo.
