**LAUDO GEOLOGICO-GEOTÉCNICO DO
EMPREENHIMENTO [REDACTED]**

O empreendimento – [REDACTED]
[REDACTED]. No local objeto, a atividade é de bota fora de resíduos proveniente da construção civil, classe A.

Este laudo apresenta as análises e conclusões para avaliação geológica-geotécnica da área do empreendimento.

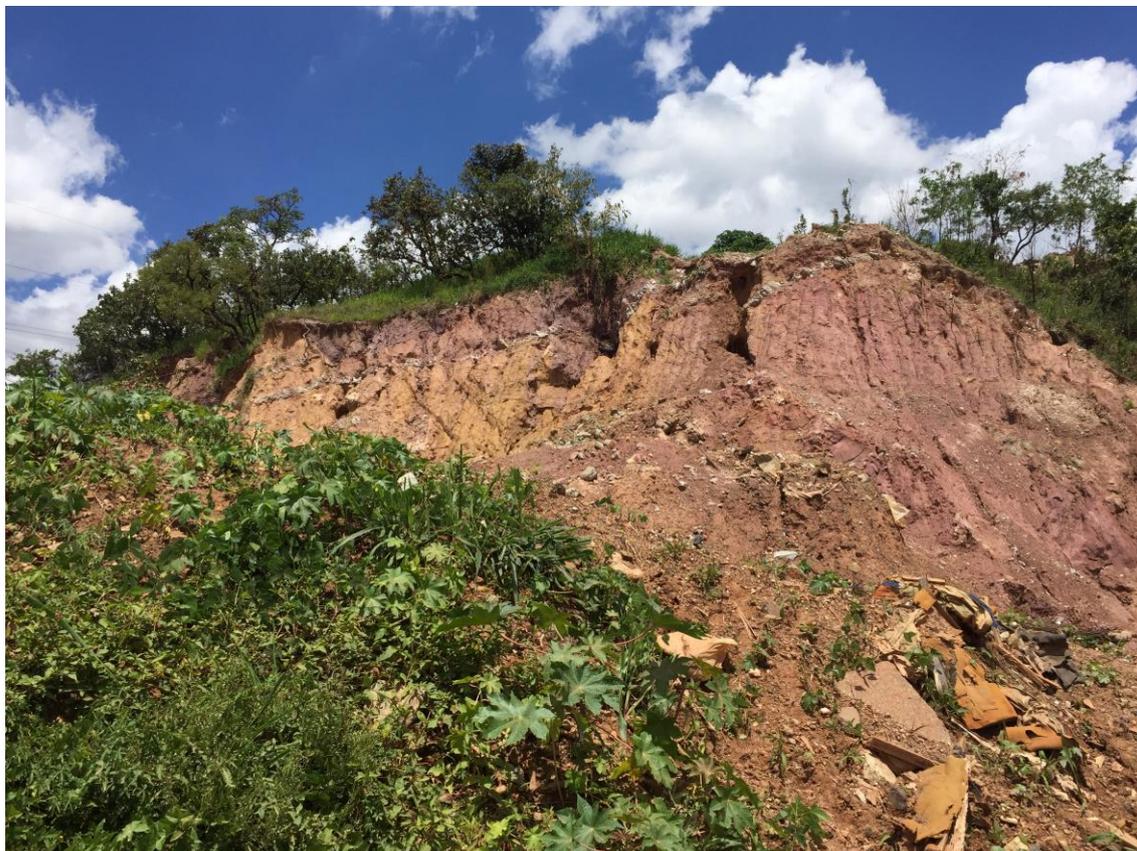
Rochas desse Complexo possui um espesso manto de intemperismo caracterizado por solos saprolíticos (figura 6.1).

Figura 6.1: Solo residual saprolítico proveniente da decomposição do gnaíse.

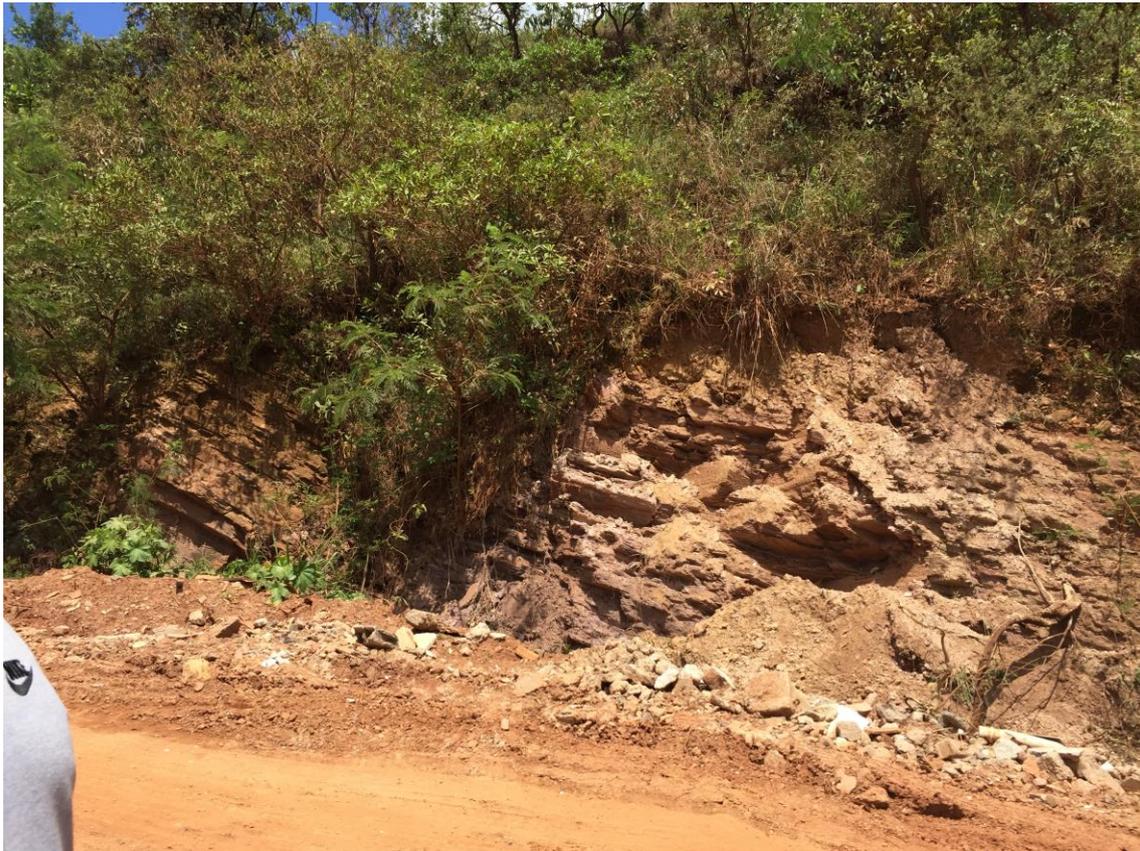
Outra observação relevante aos estudo é que as discontinuidades (xistosidades) apresentadas no local encontram-se com seu mergulho aparente no sentido contrário aos cortes no terreno (figura 6.2).

Figura 6.2: Afloramento do gnaíse com xistosidade de mergulho aparente contrário ao corte.

Sabe-se que as rochas da família dos gneisses possuem características particulares em se tratando de suas estabilidades, devido a presenças das xistosidades geradas pelos processos de tectonismo, podendo ocorrer comumente deslizamentos na forma de cunha.

Portanto para o empreendimento em questão tal fenômeno não foi observado, no terreno natural.

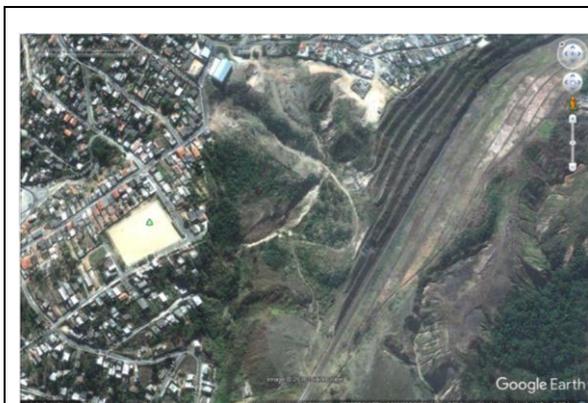
É possível observar por intermédio das imagens de satélites históricas que o local do empreendimento possui uma predisposição natural a erosão, onde foi comparado com os dados do ZEE/MG (Zoneamento Economico Ecológico do Estado de Minas Gerais), sendo demonstrado a seguir pelas figuras:

Figura 7.1: Imagem de satélite de 03/08/2009, apresentando feições erosivas naturais do terreno

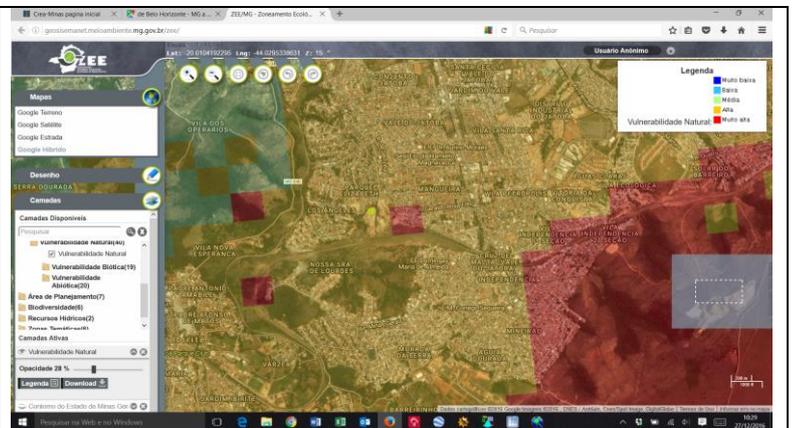
Figura 7.2: Característica de vulnerabilidade natural alta (fonte ZEE/MG 2016)

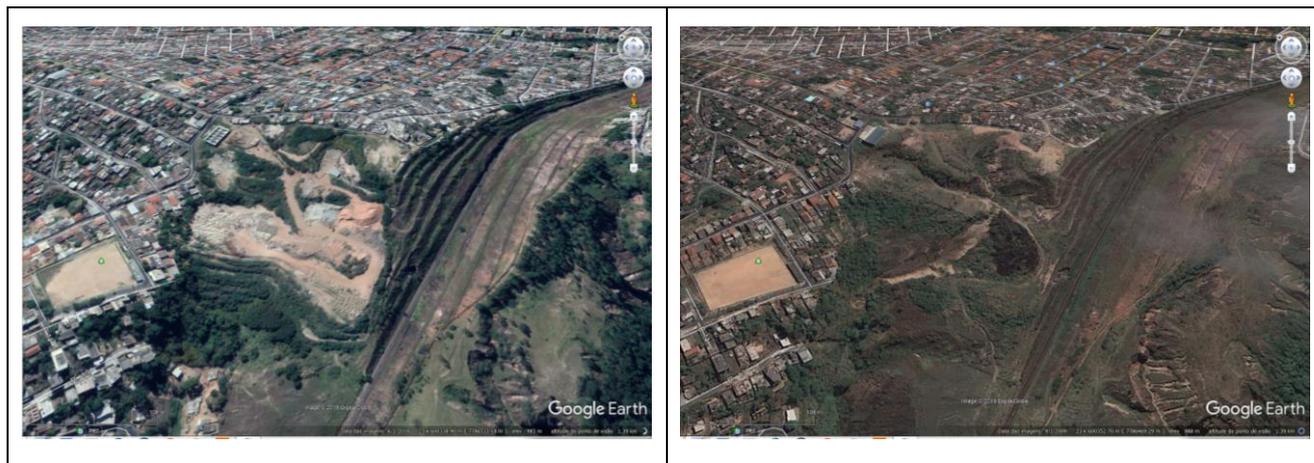
Figura 7.5: Imagens de satélite evidenciando a melhoria no relevo do terreno após a implementação do aterro, imagem da esquerda de 2018 e da direita de 2011.

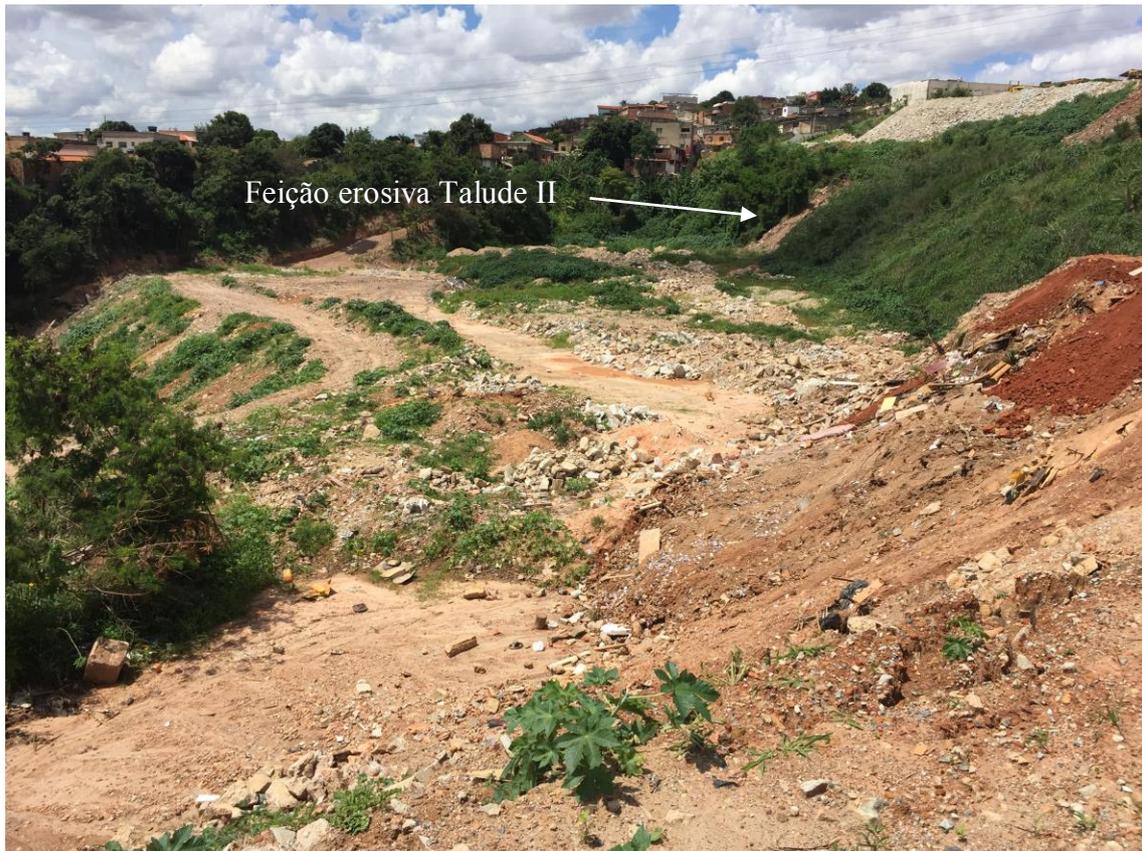
Figura 8.1: Feição erosiva instalada na face do talude II, proveniente de percolação das águas pluviais (fonte Daniel 2016).

1. Para se evitar a percolação das águas pluviais, em sua maioria nas faces dos taludes, é necessário que os mesmos sofressem intervenção para que as bermas tenham

inclinação negativa sentido ao pé do talude superior, onde serão instalados os drenos de pé (figura 8.6);

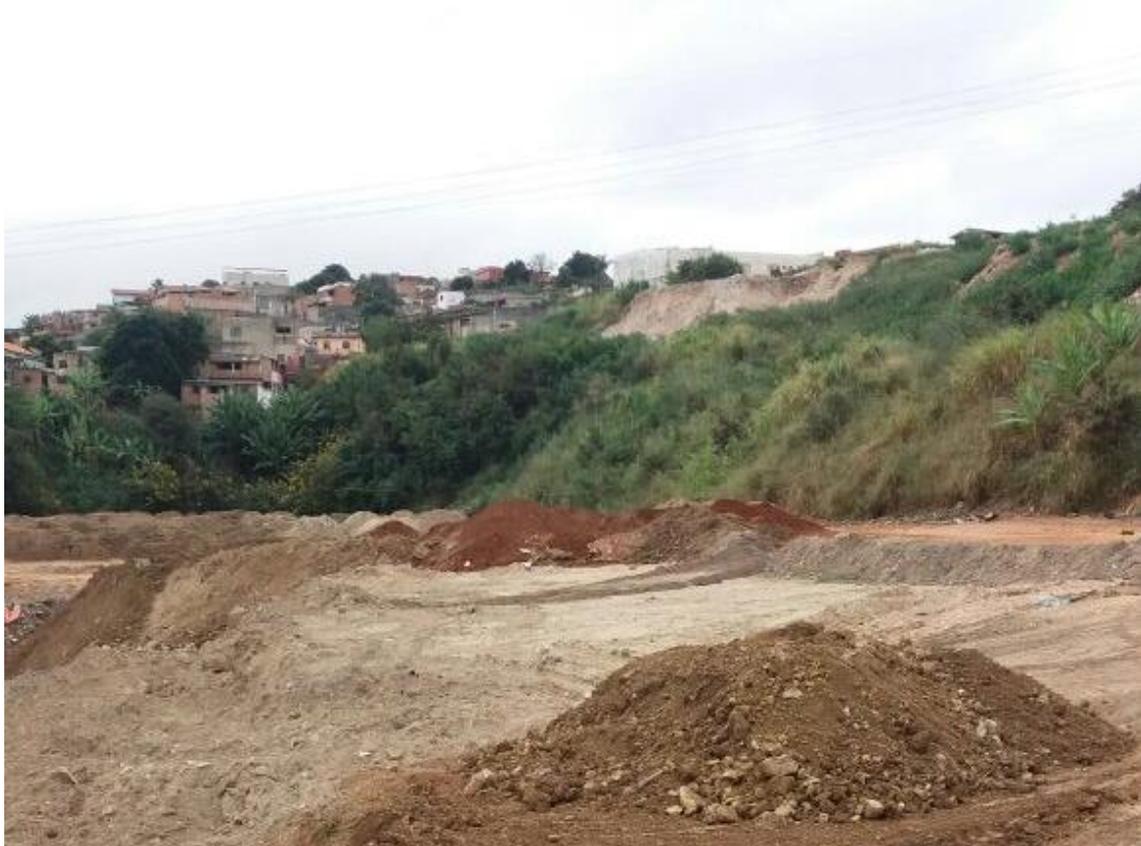
Figura 8.2: Face do talude II, corrigida sem a presença da feição erosiva conforme figura 8.1 de 2016 (fonte Daniel 2017).

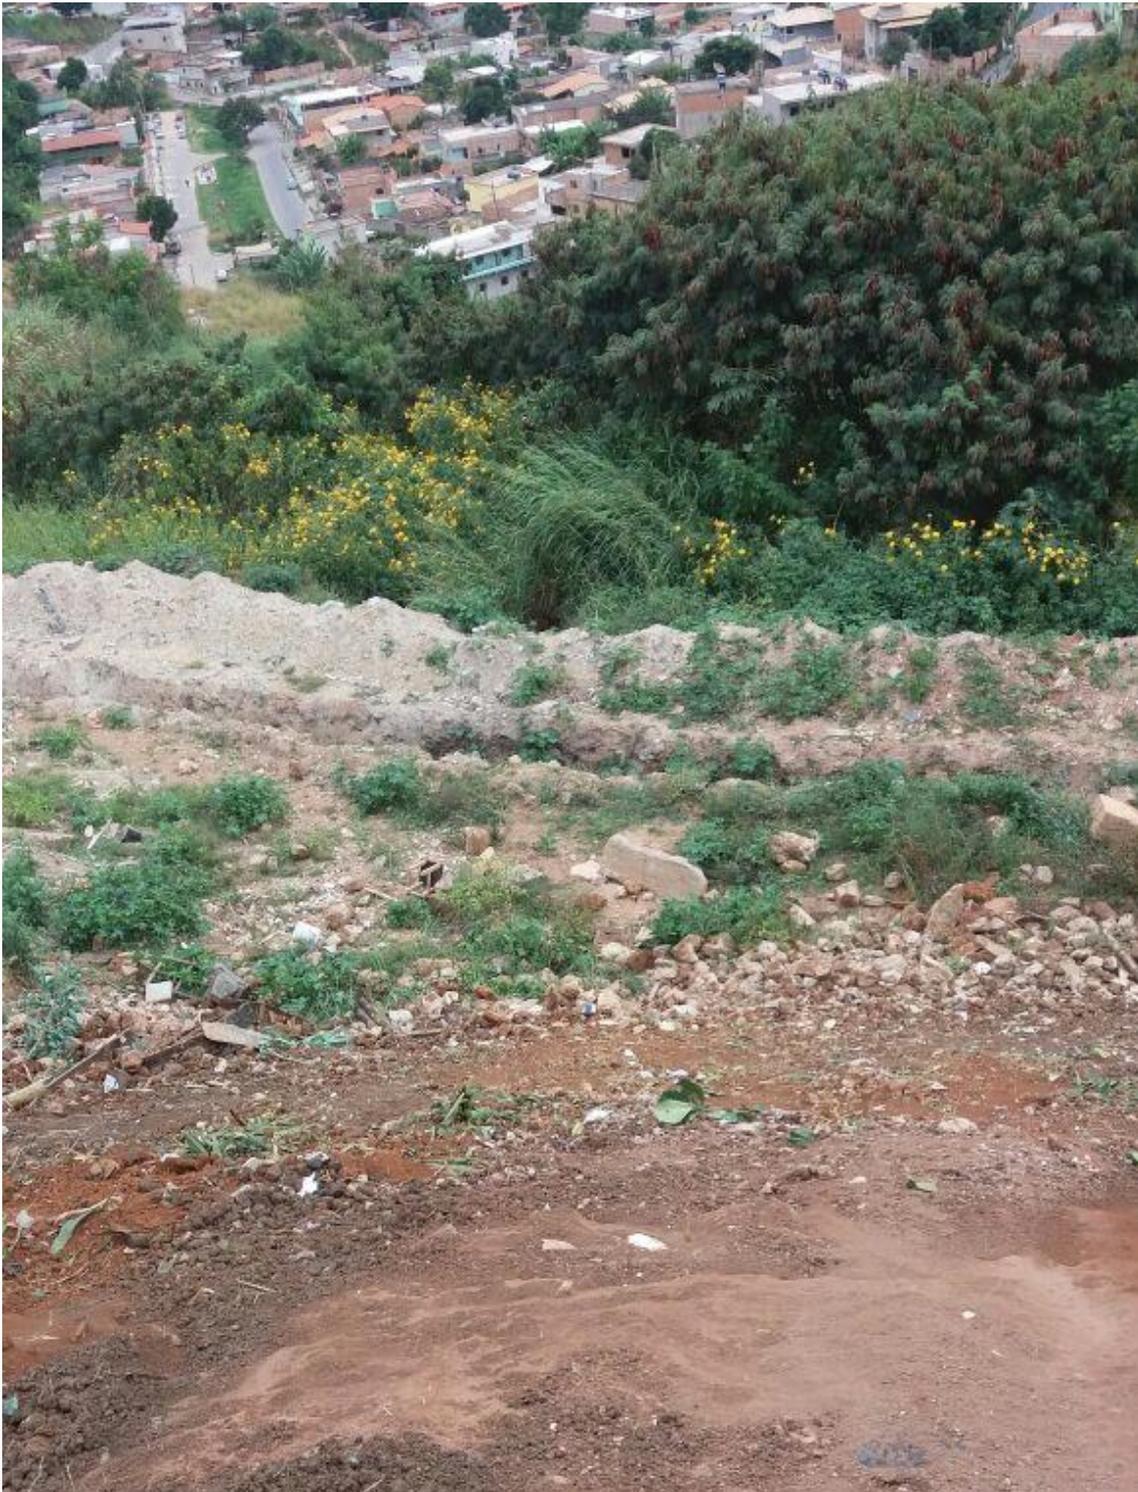
Figura 8.4: Correção das Feição erosiva instalada na face do talude I, que estavam instaladas conforme figura 8.3 (fonte, Daniel 2017).

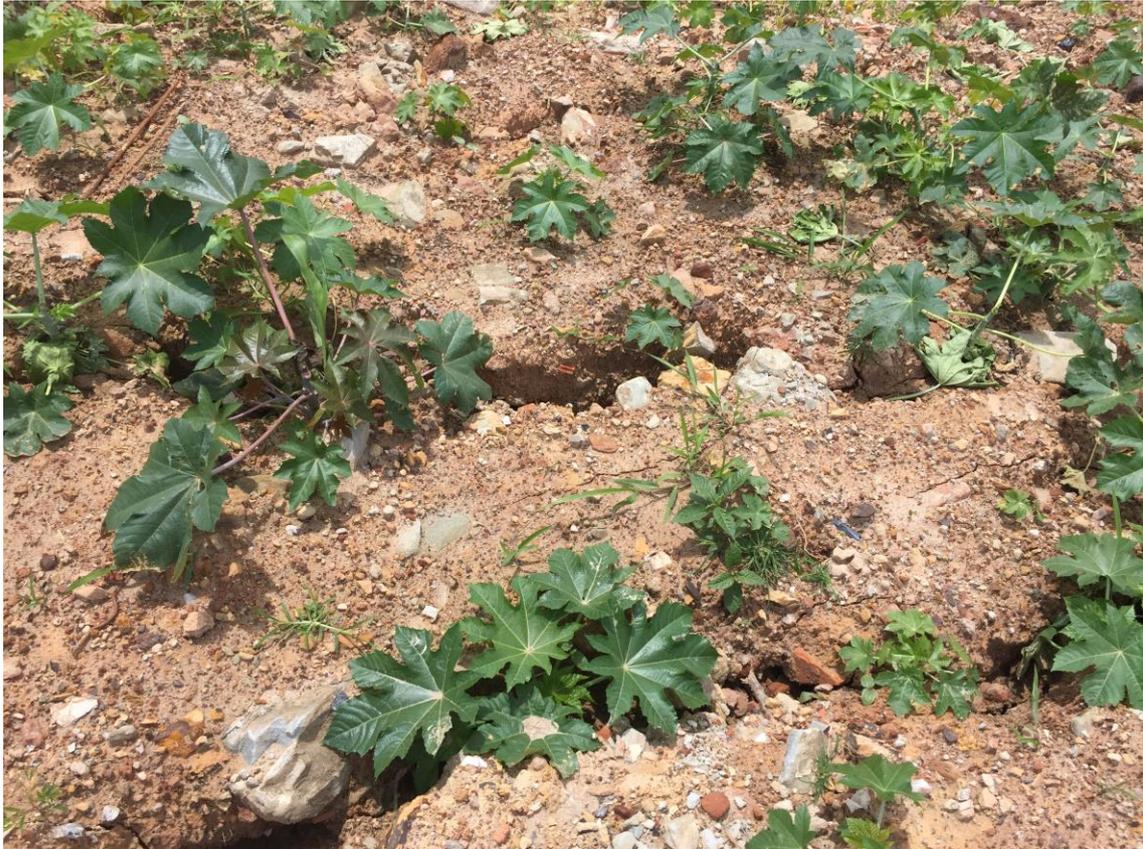
Figura 8.5: Trincas na berma do talude II, indicando uma pequena movimentação do talude.

Outro monitoramento importante que esta sendo efetuado é o acompanhamento diário dos taludes, e caso venha a ser observada alguma anormalidade, como trincas, pequenos deslizamentos, e outros, o geólogo responsável pela elaboração deste laudo deverá ser comunicado imediatamente.

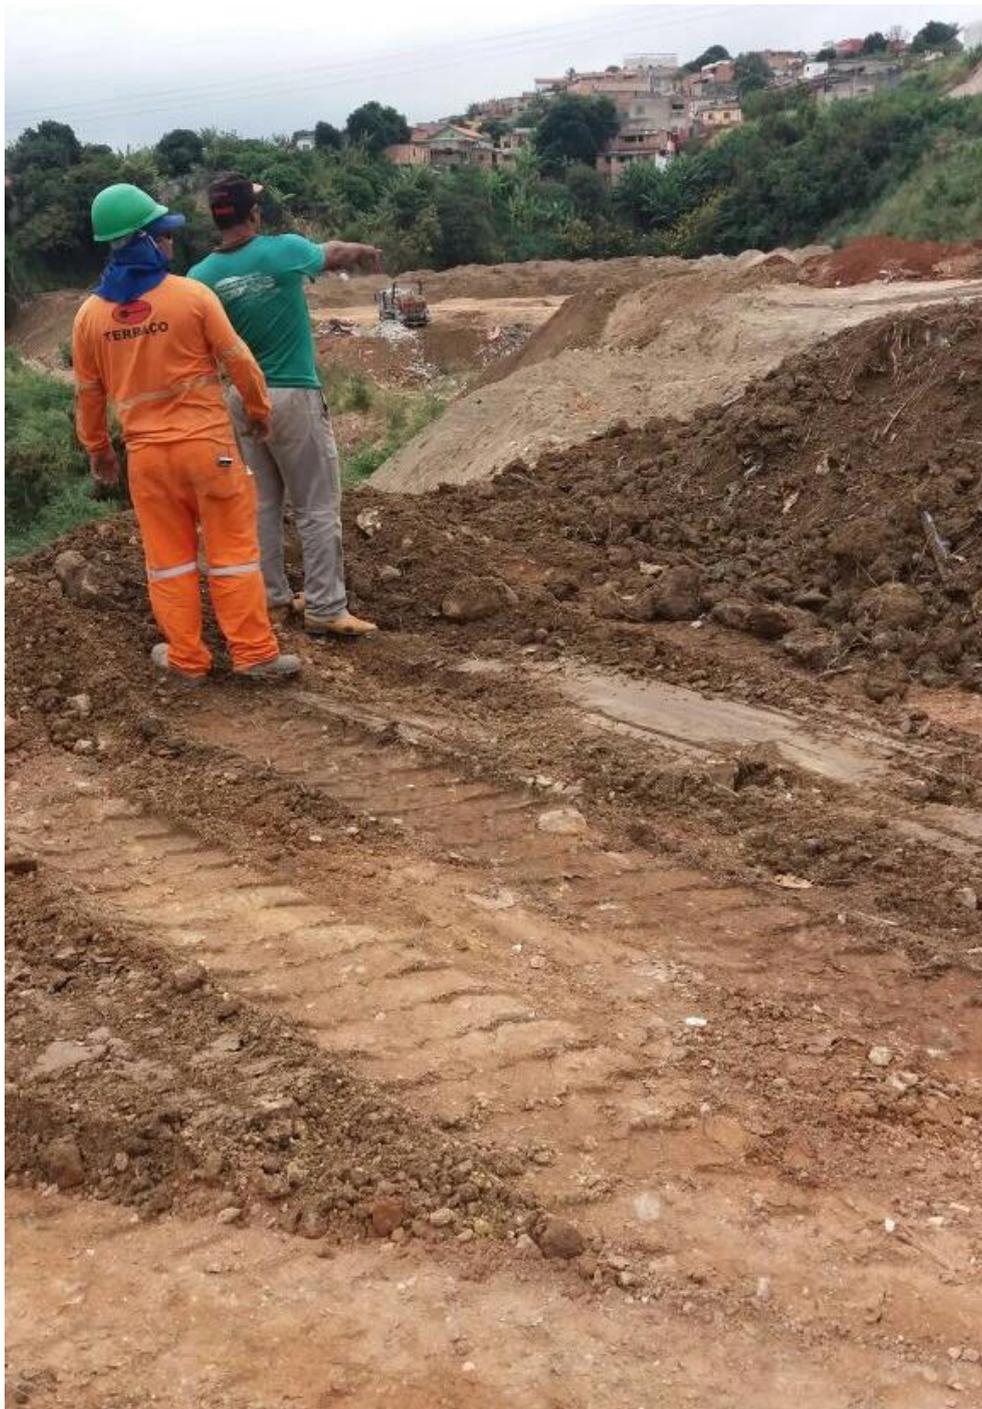
Figura 8.6: Correção dos taludes quanto a compactação e inclinação.

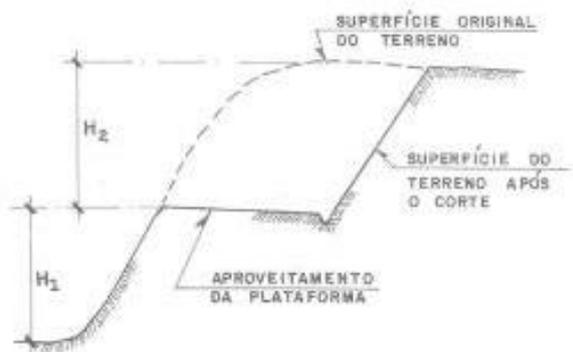
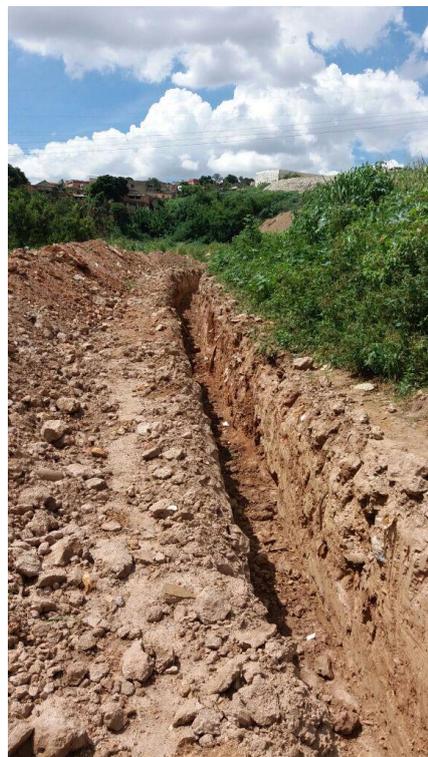
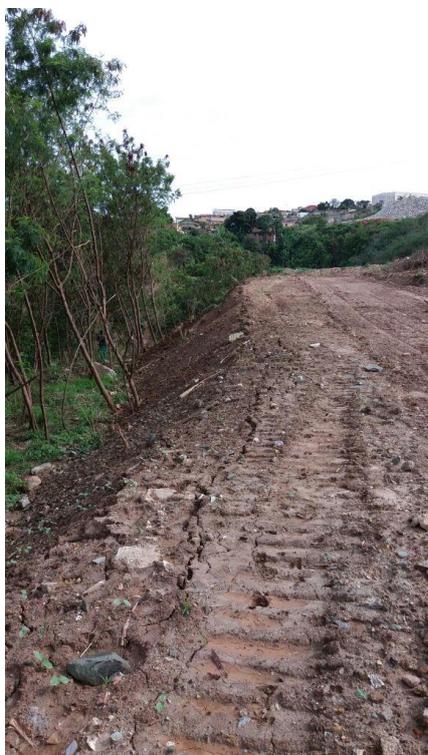
Figura 8.6: Esquema de retaludamento com inclinação negativa da berma (plataforma), e drenos de pé instalados nos taludes.

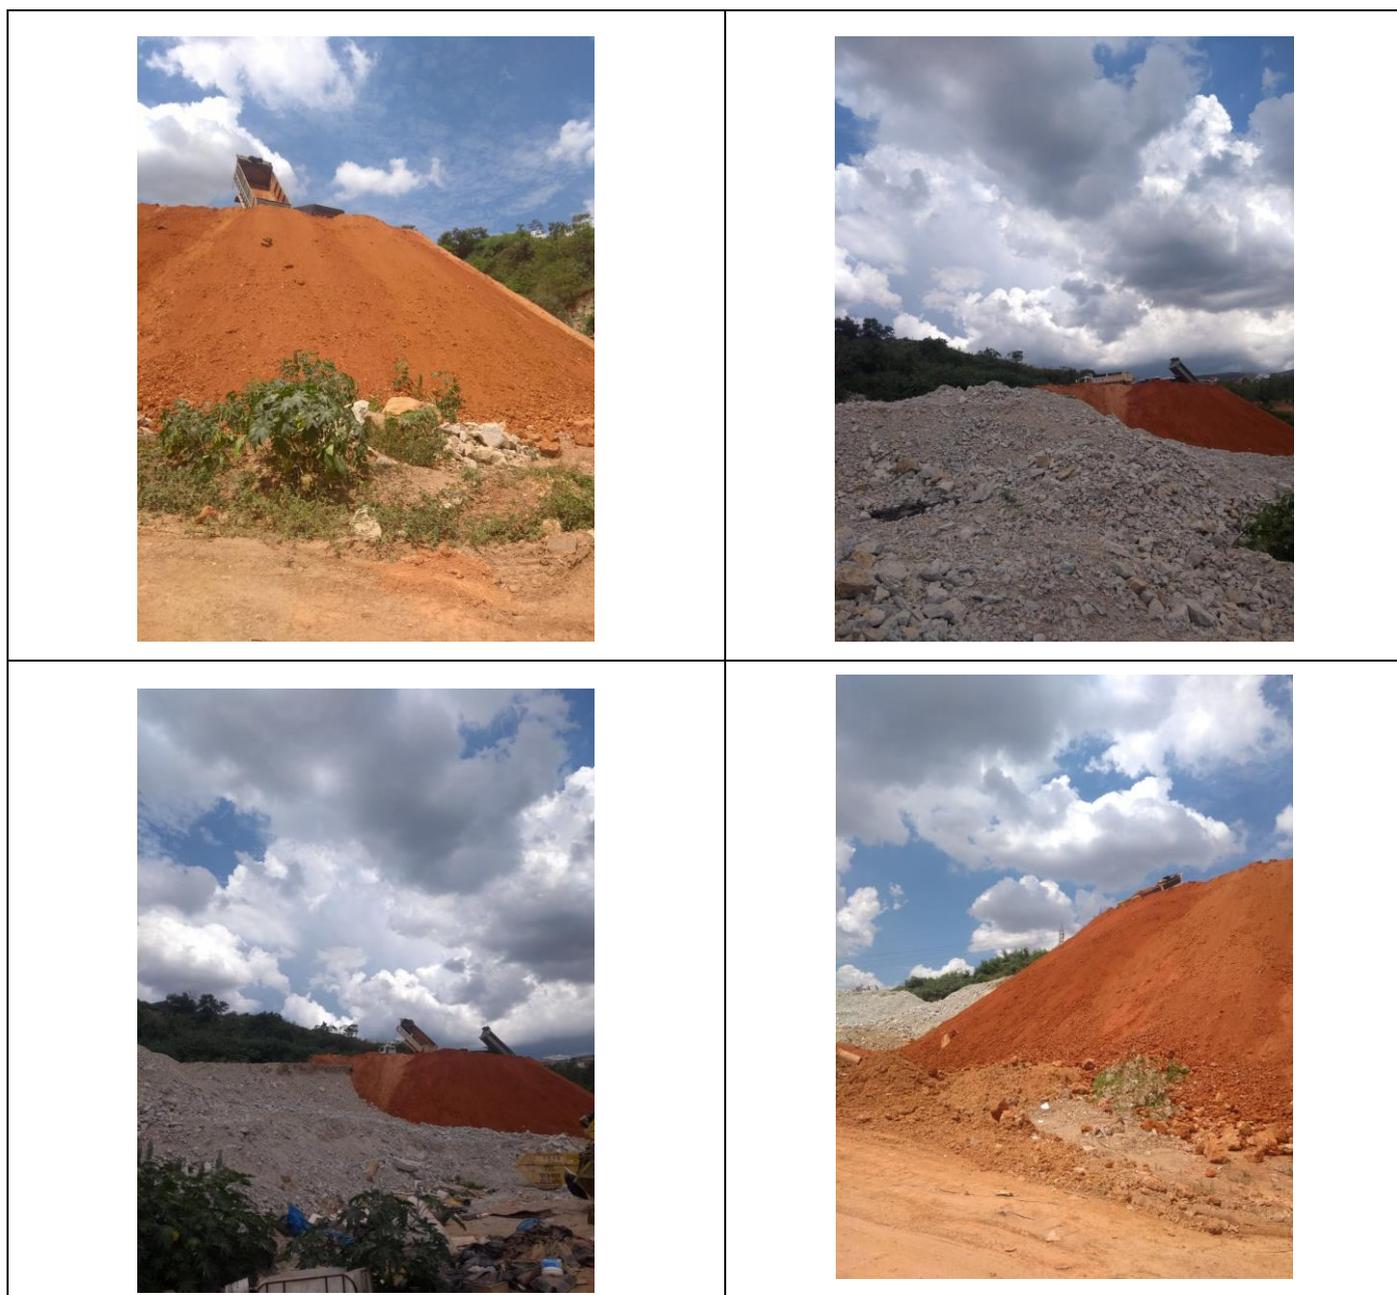
Figura 8.7: Processo de disposição de resíduos no aterro.

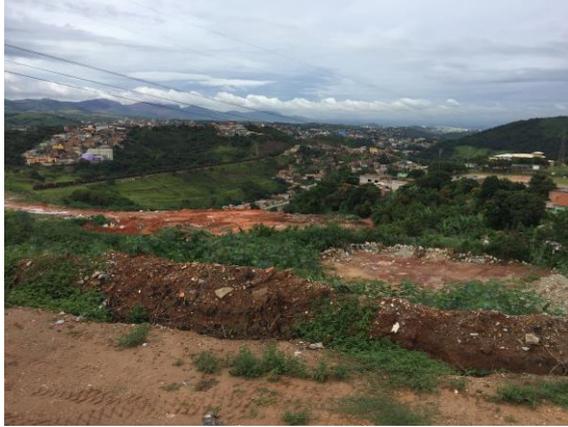
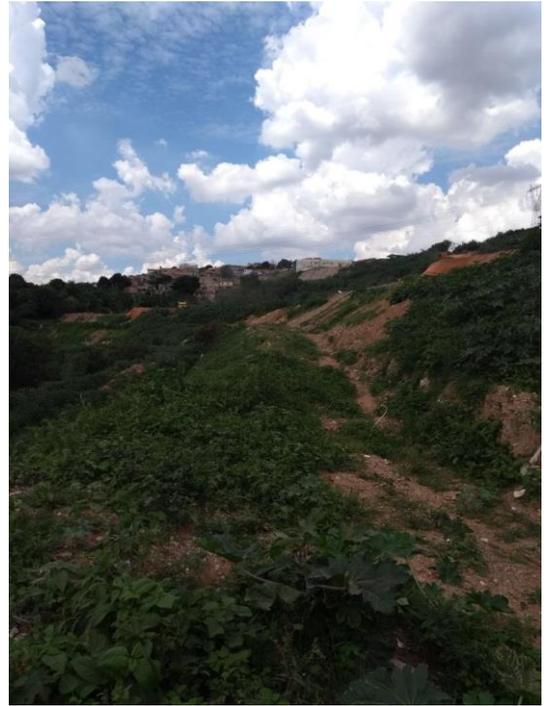
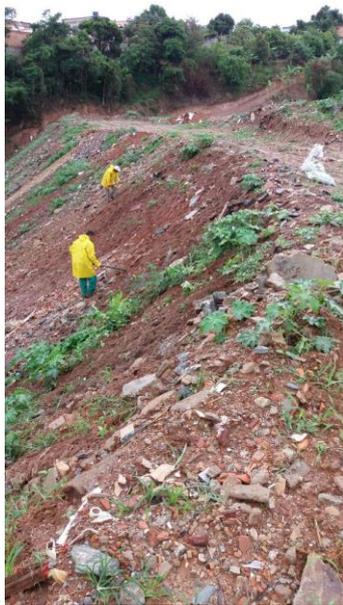
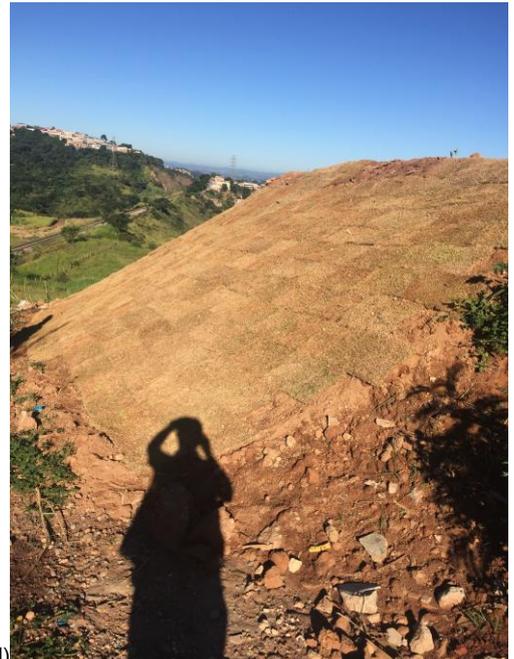
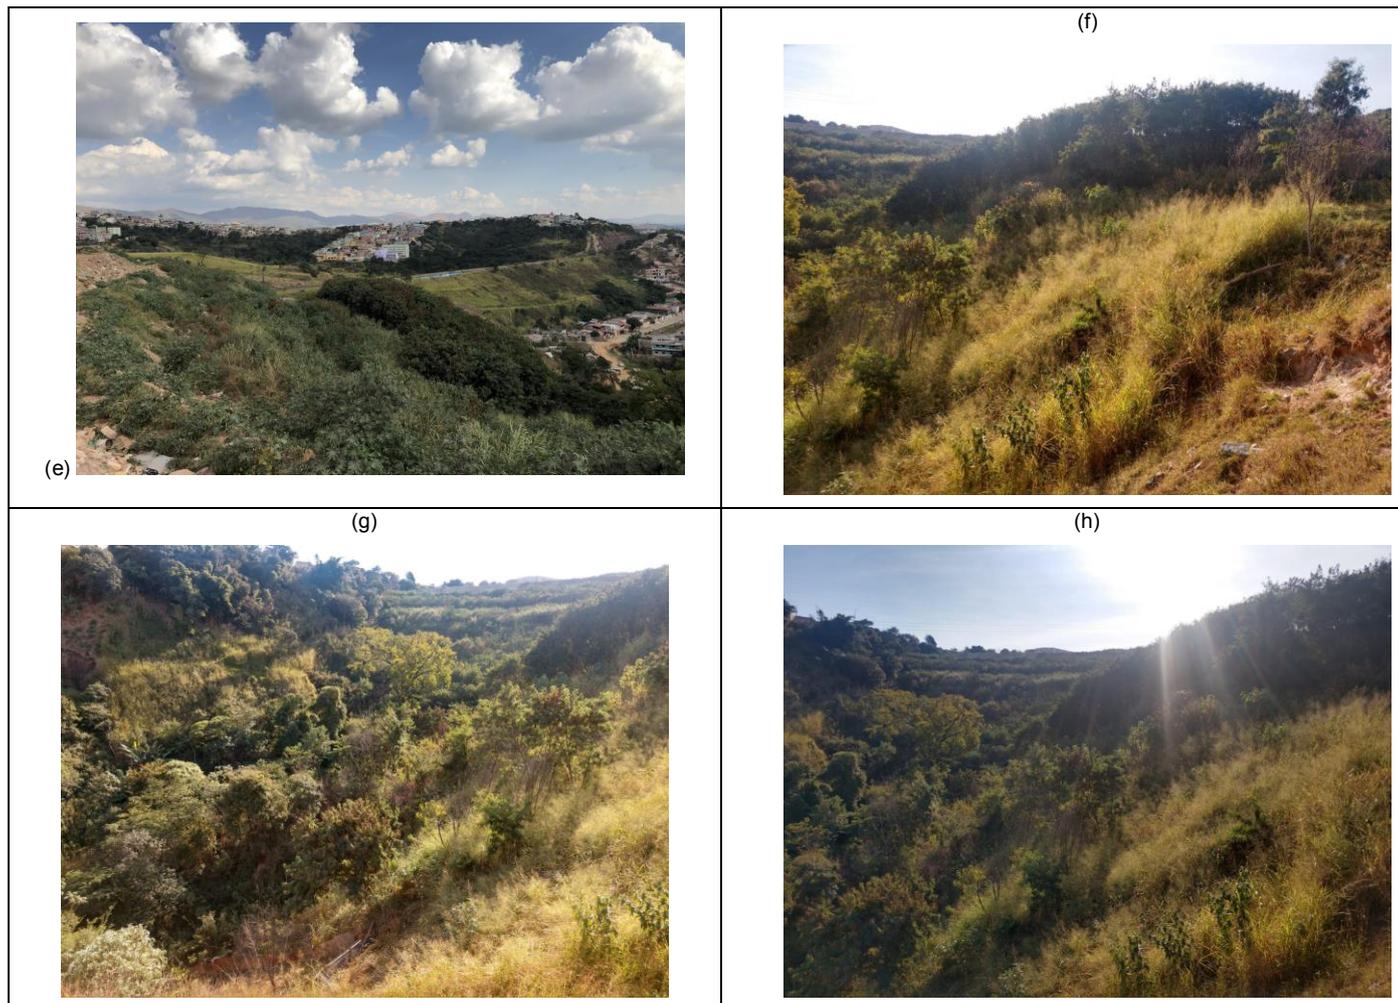
Figura 8.8 (a,b,c,d,e,f,g,h): Recomposição vegetal em todas as cristas e encostas dos taludes concluídos, formando uma cortina verde natural fonte (Daniel 2018).

2. Preparação do solo (orgânico) nas faces e bermas de todos os taludes já concluídos e plantio de gramíneas em toda sua extensão;
3. Construção das escadas de amortecimento para diminuição da energia das águas pluviais;
4. Plantio na crista de todos os taludes já concluídos de vegetação nativa, formando uma cortina verde natural conforme figura 8.7.

E ainda como pode ser observado no processo de recomposição que os taludes encontram-se estáveis e com a recomposição vegetal apropriada.
