**COMARCA DE JUIZ DE FORA**

**DANIEL DE ANDRADE VIEIRA**, Perito contratado pelo  
**CONDOMÍNIO RESIDENCIAL GUAÇUÍ**, vem perante V.Excia.,  
**APRESENTAR O PARECER TÉCNICO.**

6 de dezembro de 2019

O presente parecer técnico tem a finalidade de avaliar, identificar e apresentar possíveis soluções para o processo de geração de trincas do talude localizado a [REDACTED], no [REDACTED].

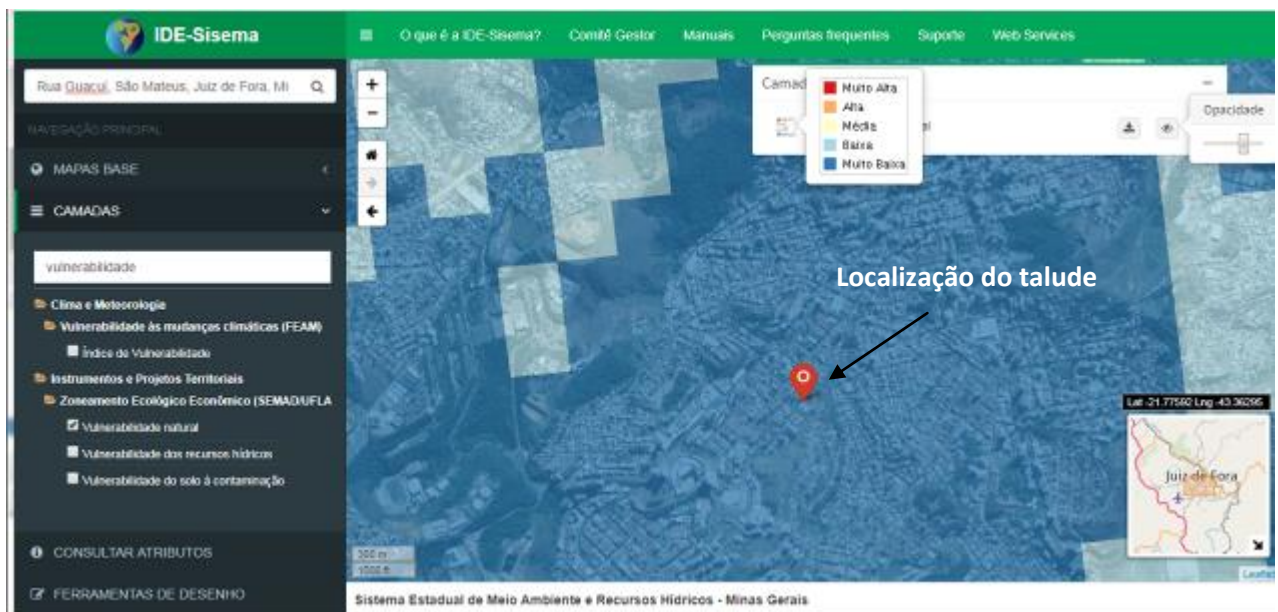
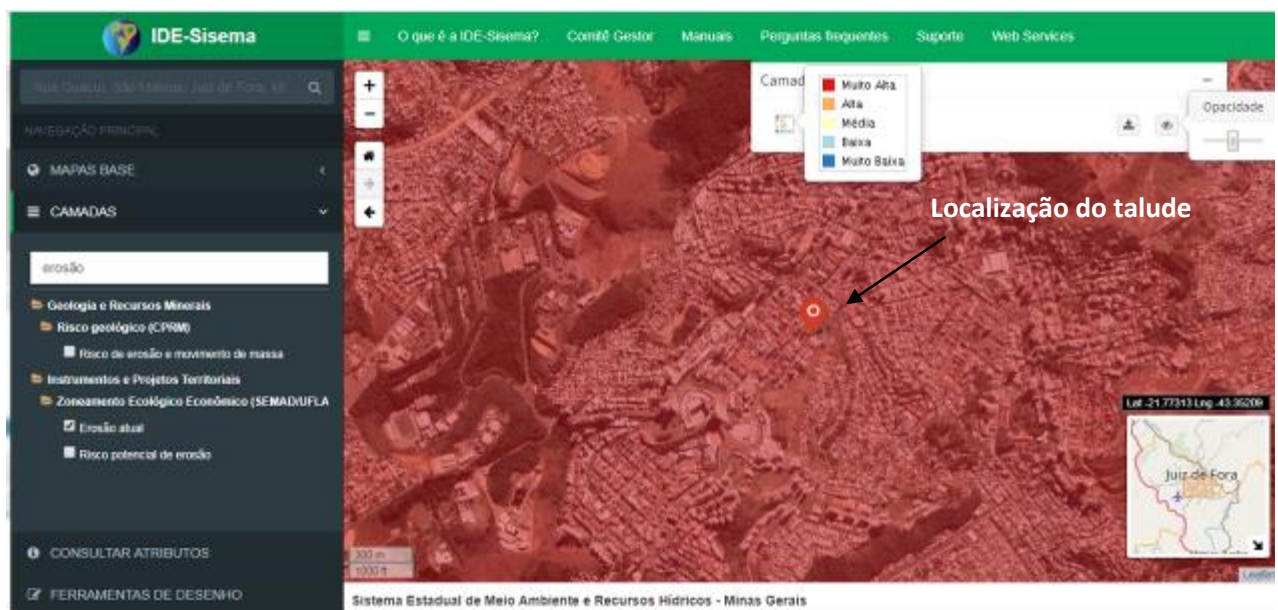
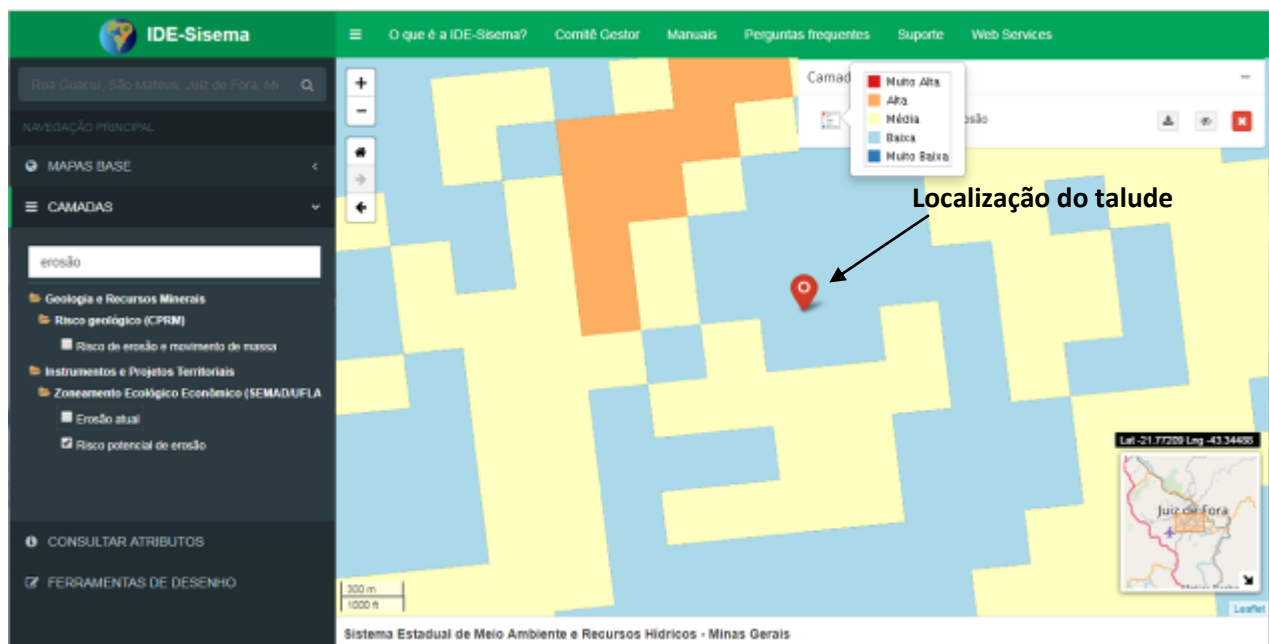
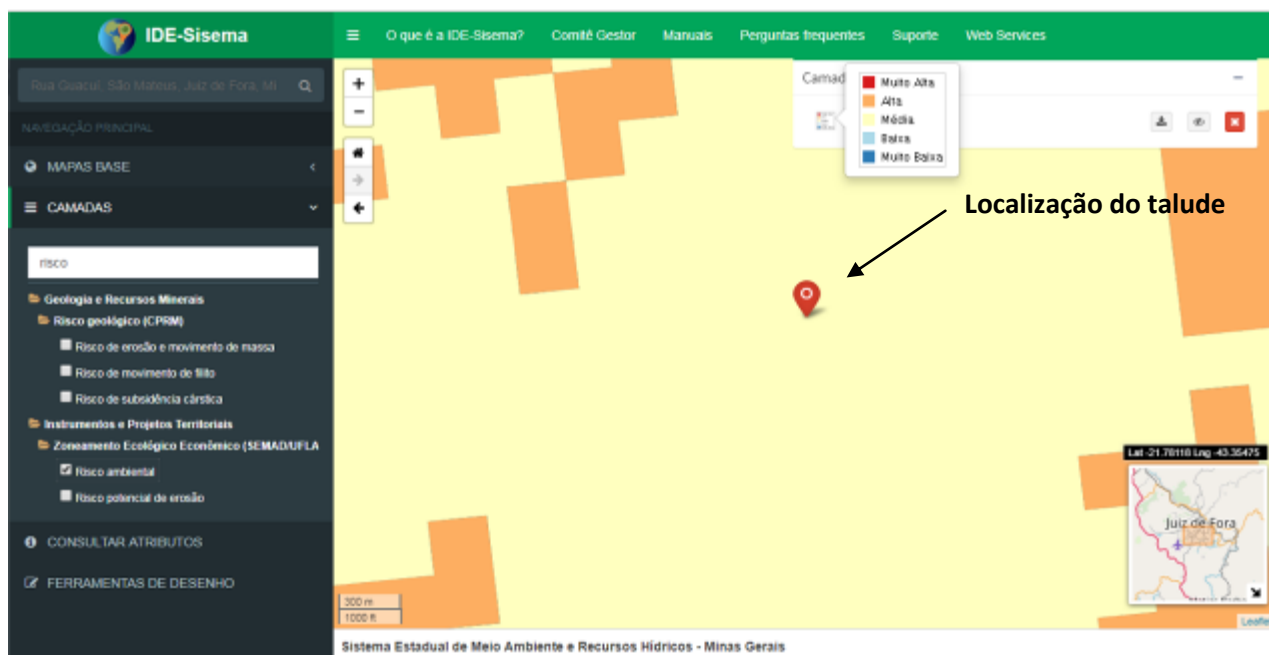
A seguir apresentamos uma análise de risco realizada com o sistema ZEE/MG (Zoneamento Econômico Ecológico de Minas Gerais).

Através das análises acima apresentadas, podemos dizer que o local de estudo apresenta uma alta susceptibilidade à instalação de processos erosivos, principalmente em função de a erosão atual ser muito alta.
