# PARECER TÉCNICO DE ENGENHARIA

COMARCA DE JUIZ DE FORA

# 1. INTERESSADO: CONDOMÍNIO RESIDENCIAL GUAÇUÍ

<i>REQUERENTE</i>	<i>ENDEREÇO</i>	<i>COMPLEMENTO</i>
1	Condomínio Residencial Guaçuí	Rua Guaçuí, nº 395	Município de Juiz de Fora, MG

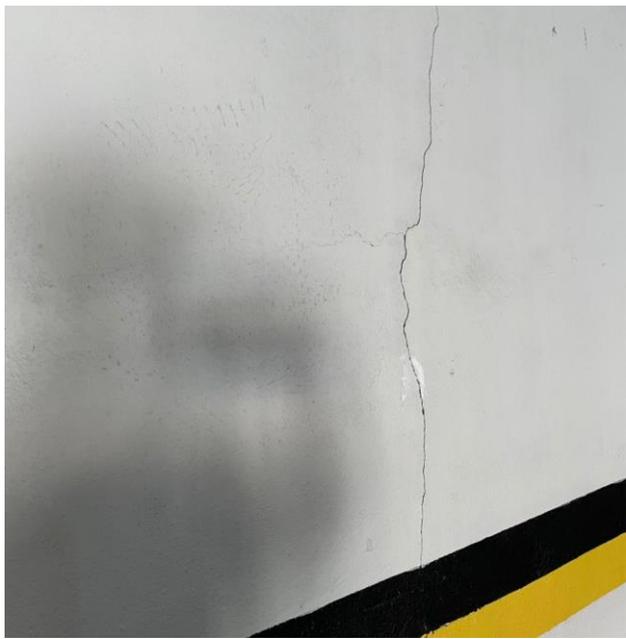
Foto 5 – Trincas em todo sentidos.

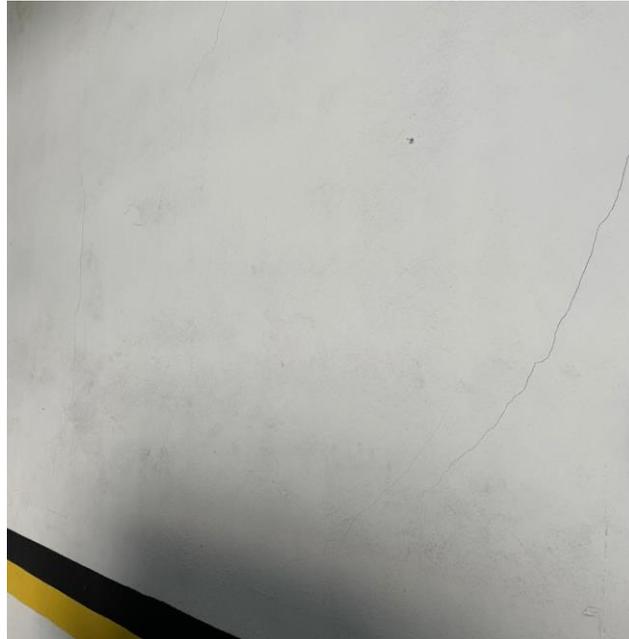
Foto 6 - Trincas em todo sentidos.

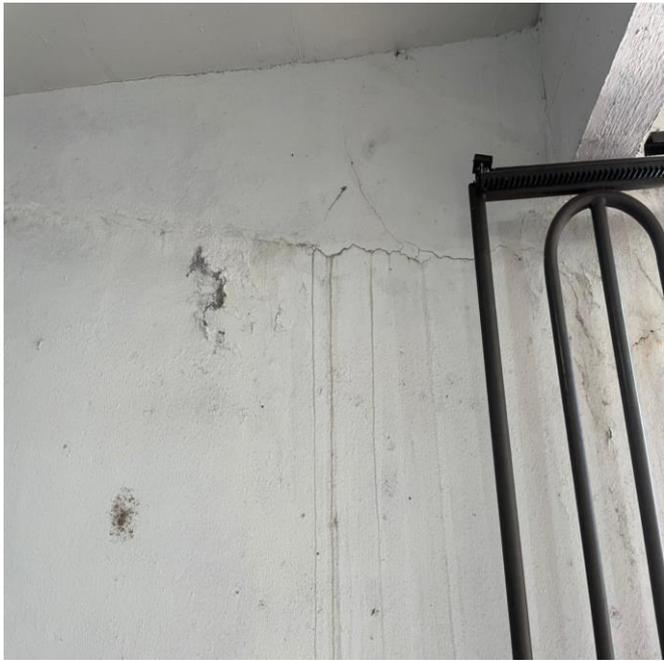
Foto 17 – trina na horizontal.

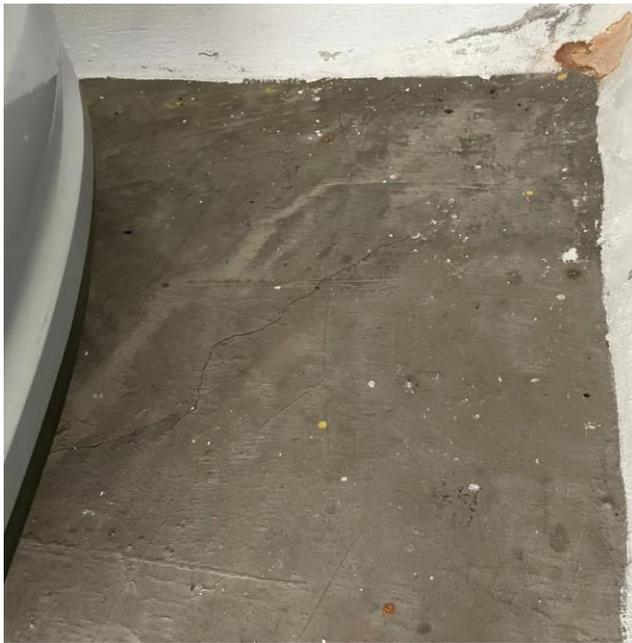
Foto 21 - Trincas no piso da garagem.

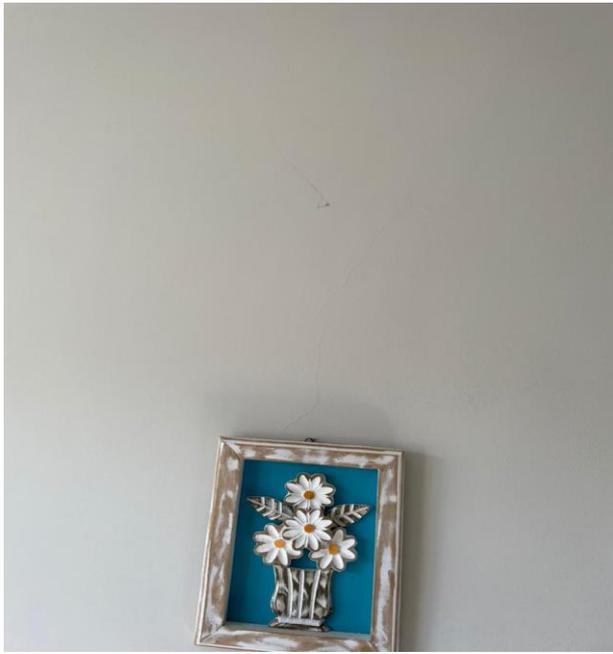
Foto 69 - Apartamento 404 e do bloco A – Fissuras em alvenaria.

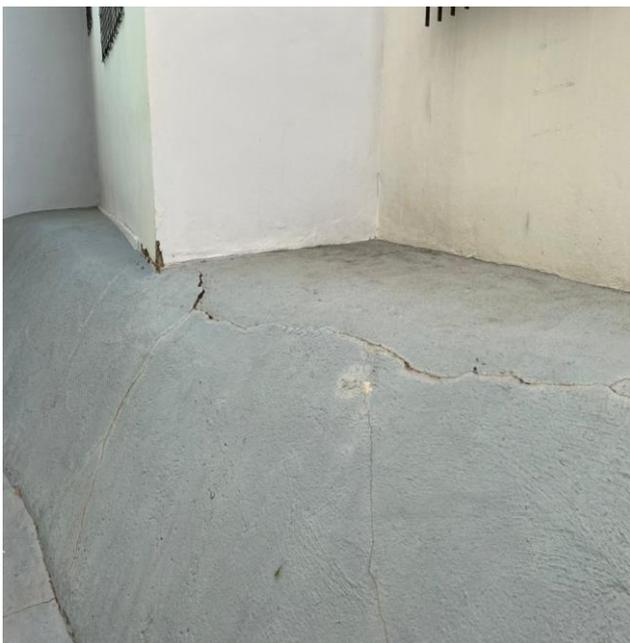
Foto 71 – Talude Bloco B lado externo.

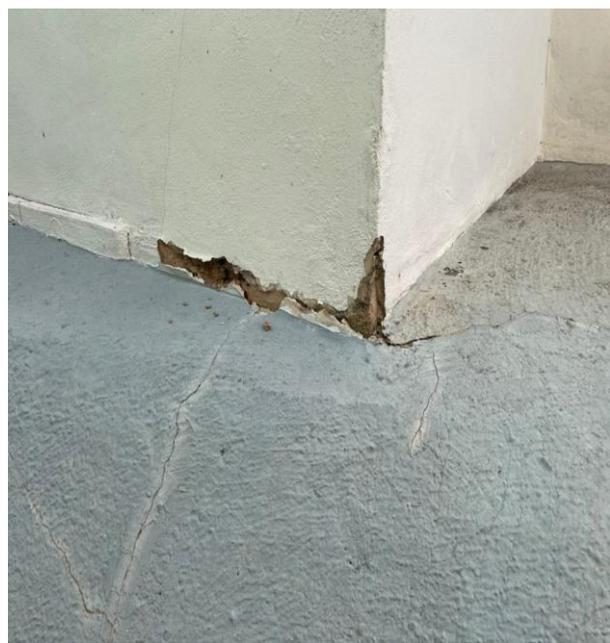
Foto 72 - Talude Bloco B lado externo chegando a atingir a edificação.

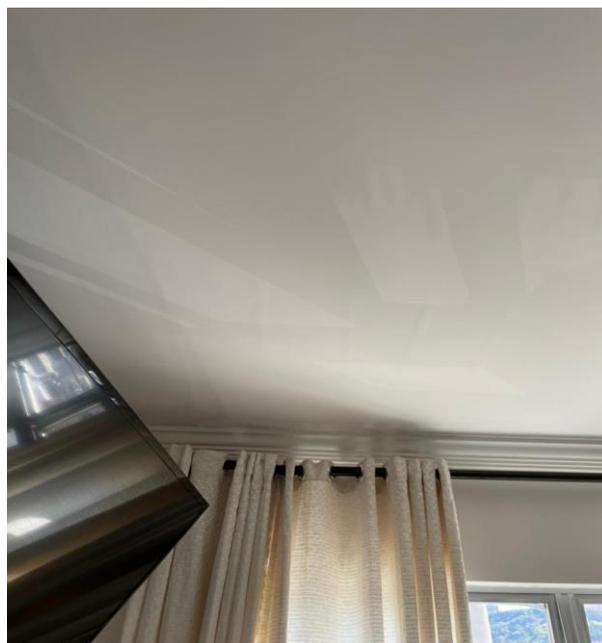
Foto 74 - Apartamento 301 e do bloco B – fissuras no teto.

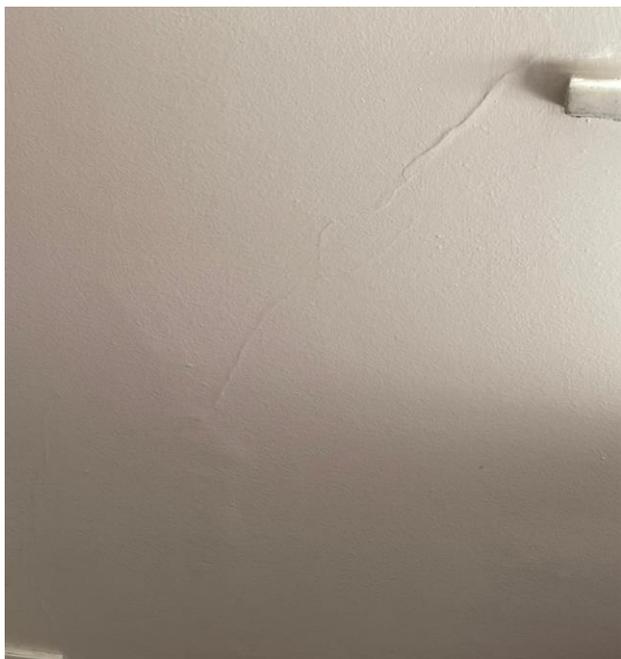
Foto 77 - Apartamento 302 e do bloco B - fissuras no teto.

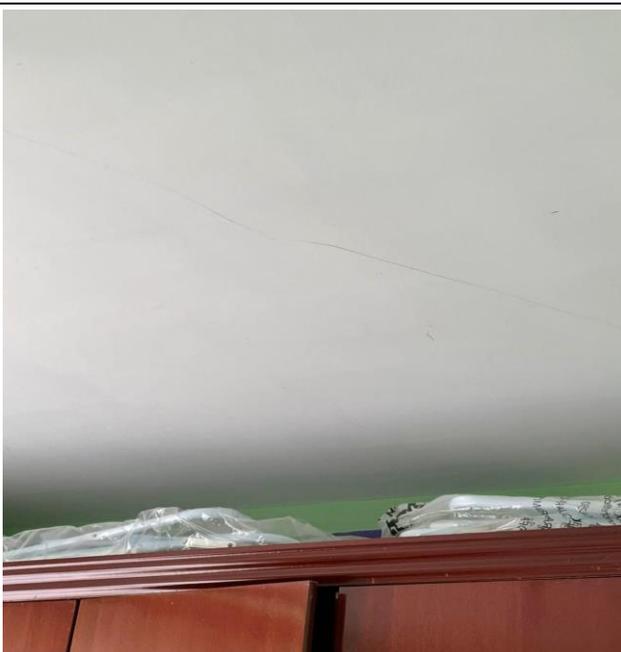
Foto79 - Apartamento 302 e do bloco B - fissuras no teto.

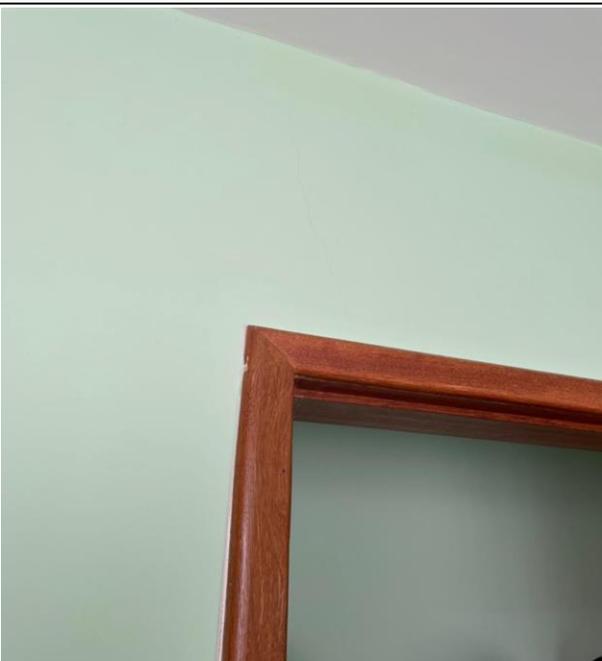
Foto 80 - Apartamento 302 e do bloco B - fissuras próxima a porta.

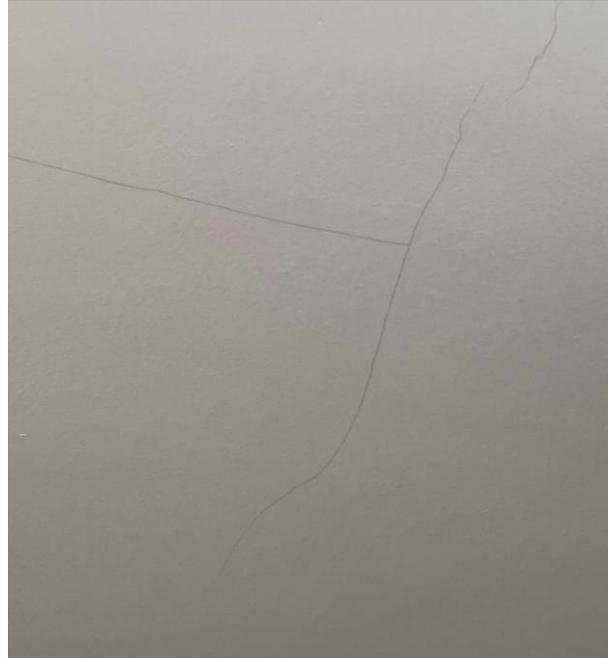
Foto 86 - Apartamento 302 e do bloco B – Fissuras em várias direções.

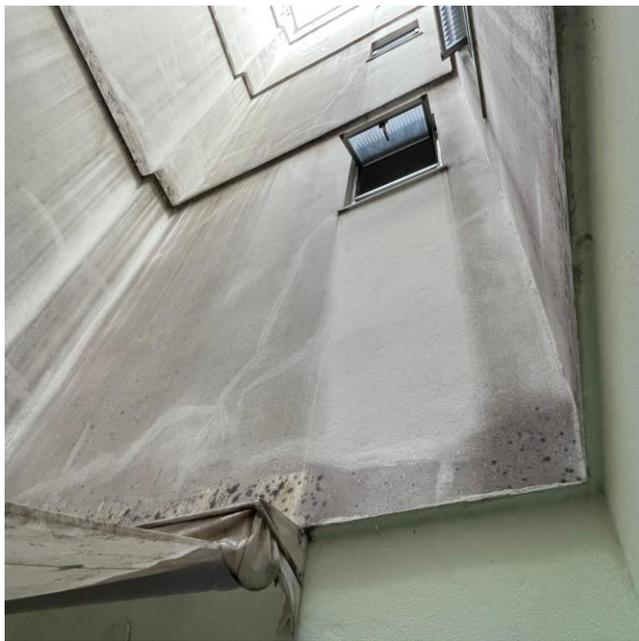
Foto 89 – Vista da fachada do Bloco C com várias trincas.

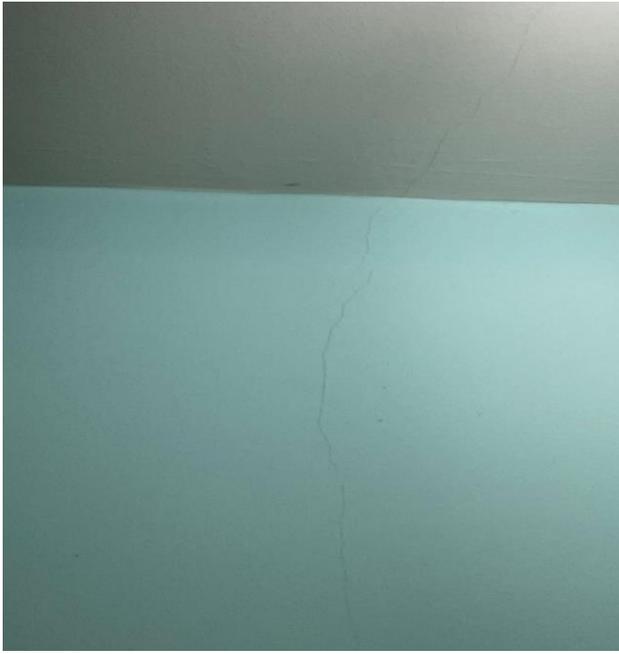
Foto 93 - Apartamento 101 do bloco C – Trincas na parede.

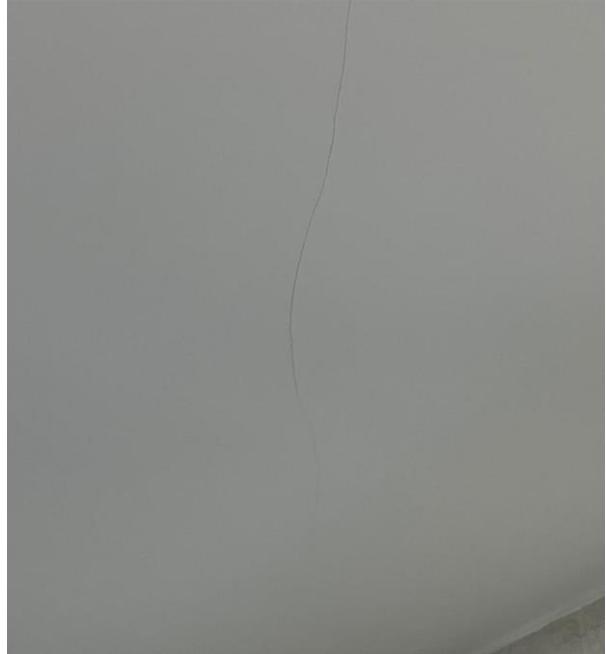
Foto 94 - Apartamento 101 do bloco C – Trincas na parede.

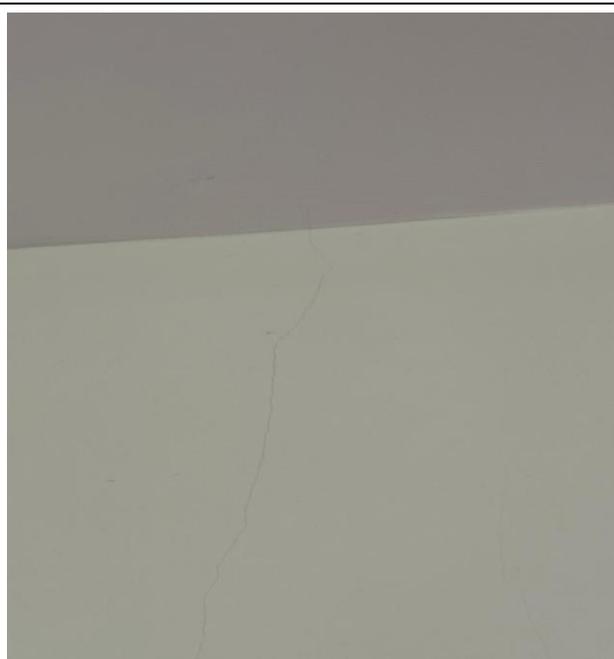
Foto 96 - Apartamento 101 do bloco C – Trincas na parede.

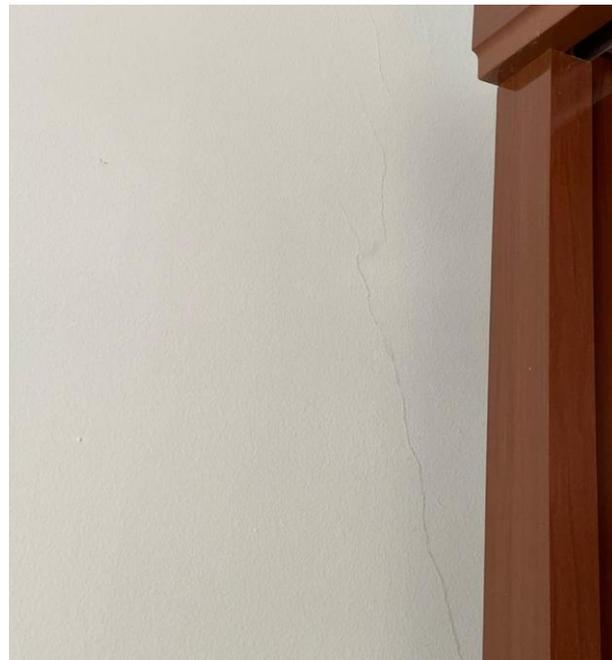
Foto 98 - Apartamento 101 do bloco C – Trincas na parede.

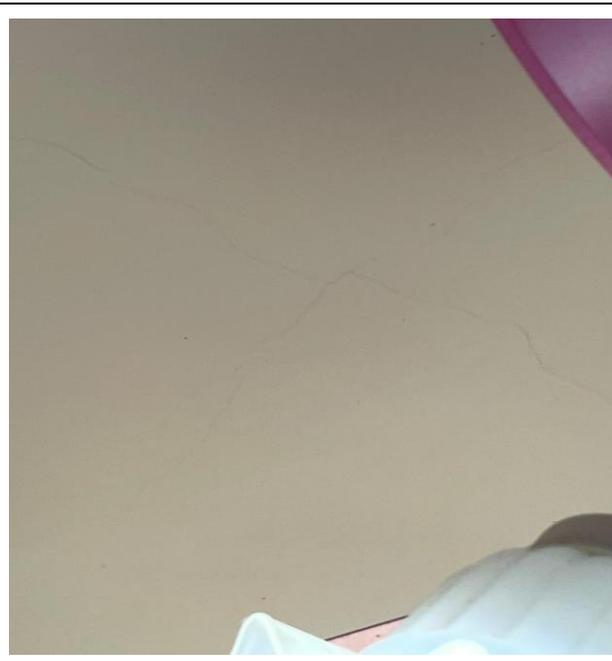
Foto 100 - Apartamento 103 do bloco C – Trincas na parede.

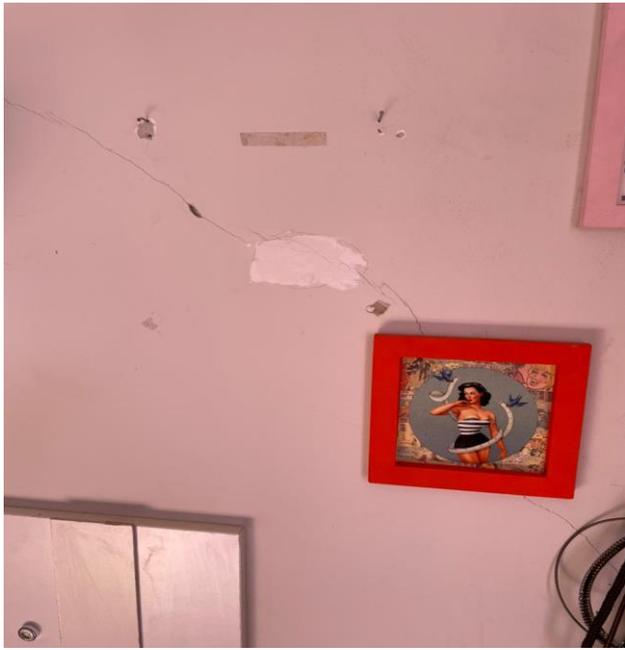
Foto 105 - Apartamento 302 do bloco C – Trincas no parede.

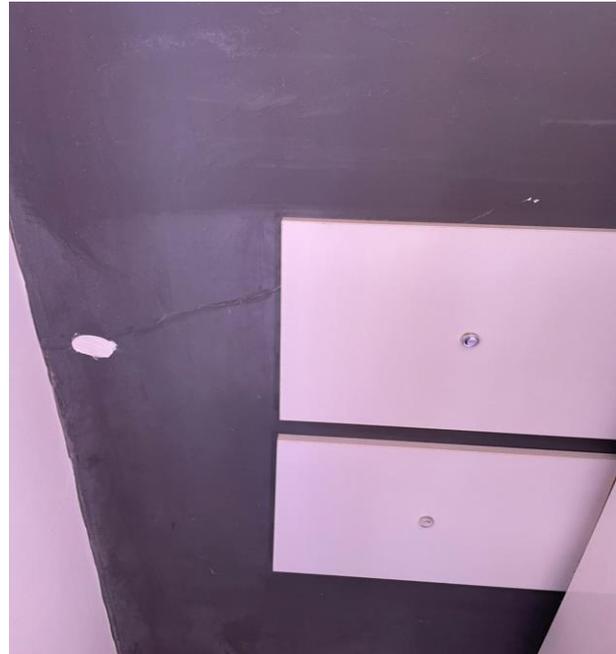
Foto 106 - Apartamento 302 do bloco C – Trincas no parede.

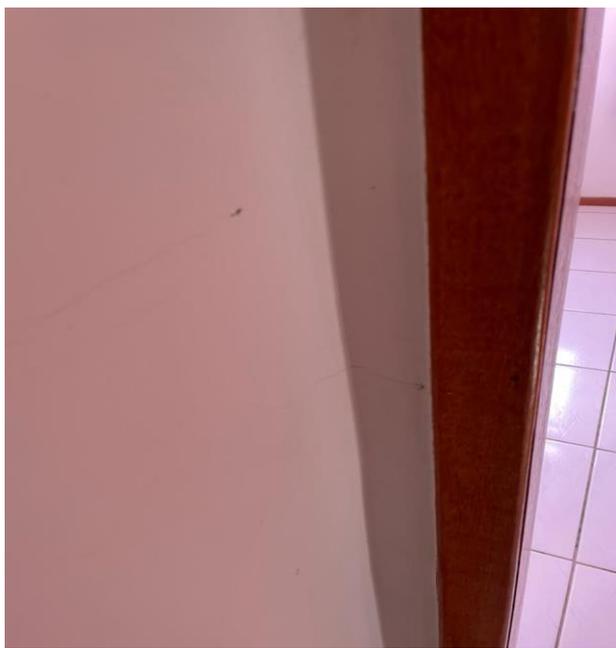
Foto 107 - Apartamento 302 do bloco C – Trincas no parede.

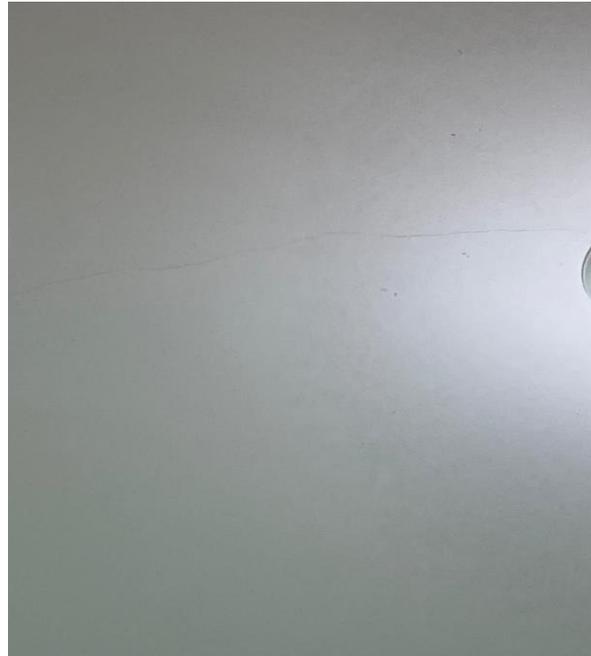
Foto 110 - Apartamento 304 do bloco C – Trincas no teto.

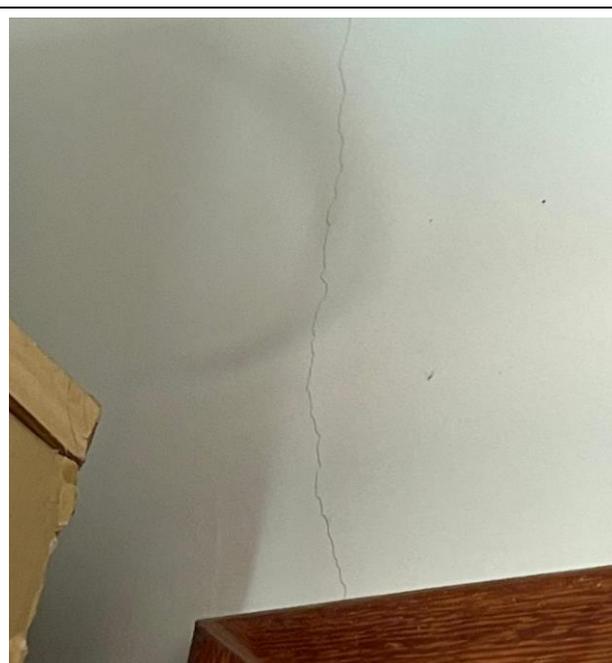
Foto 112 - - Apartamento 304 do bloco C – Trincas próximo a porta.

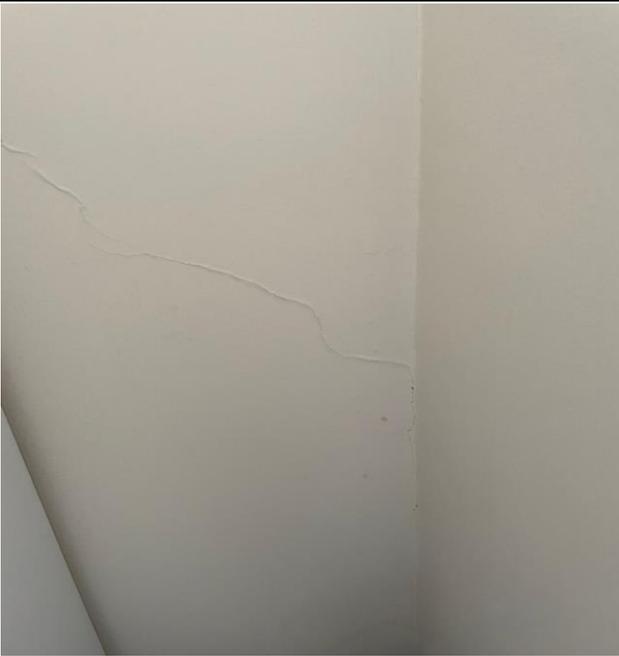
Foto 115 - - Apartamento 401 do bloco C – Trincas próximo a porta.

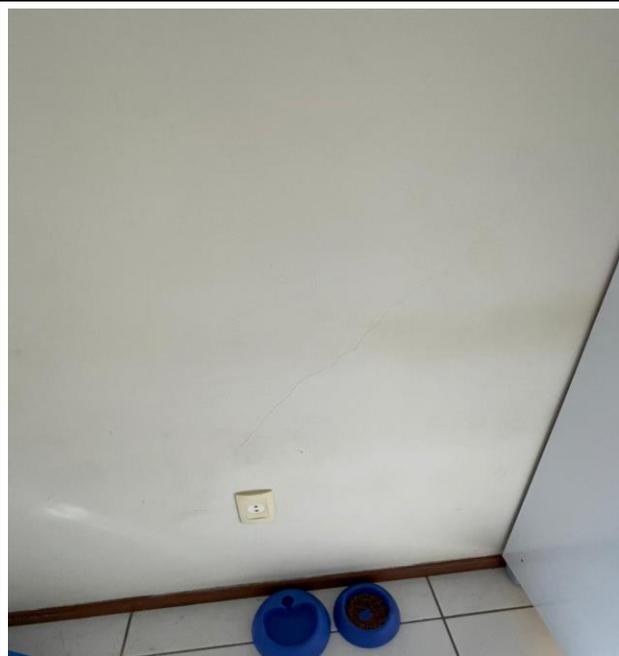
Foto 116 - Apartamento 401 do bloco C – Trincas na alvenaria.

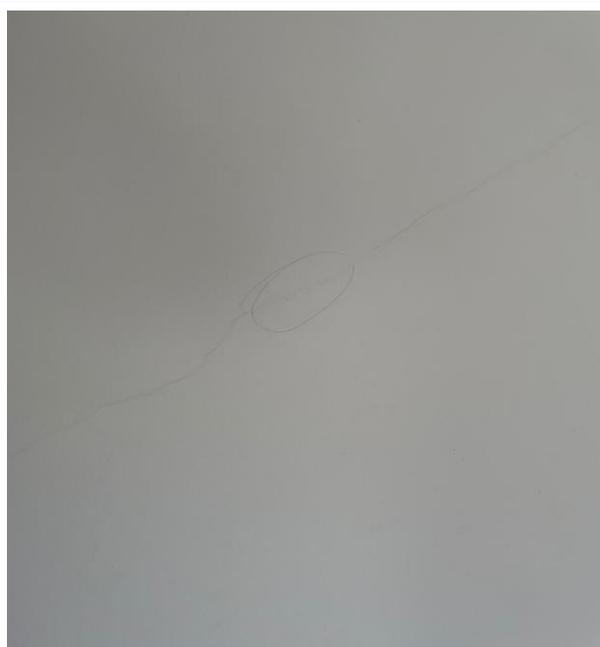
Foto 120 - Apartamento 402 do bloco C – Trincas na alvenaria.

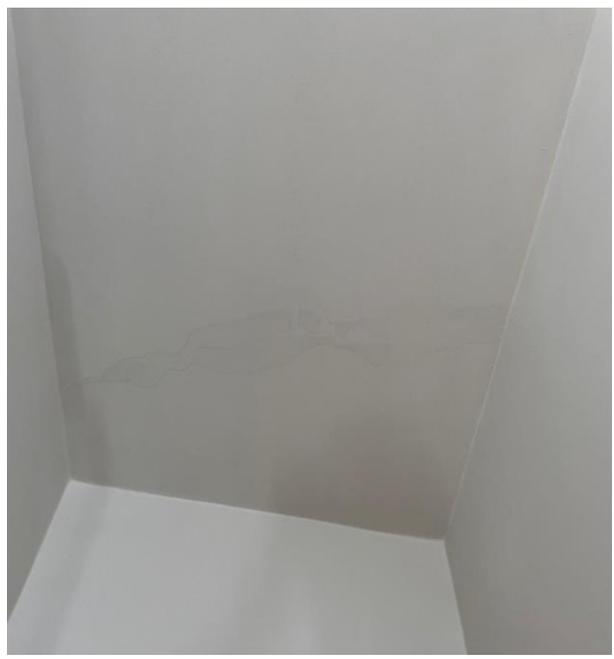
Foto 122 - Apartamento 402 do bloco C – Trincas na alvenaria.

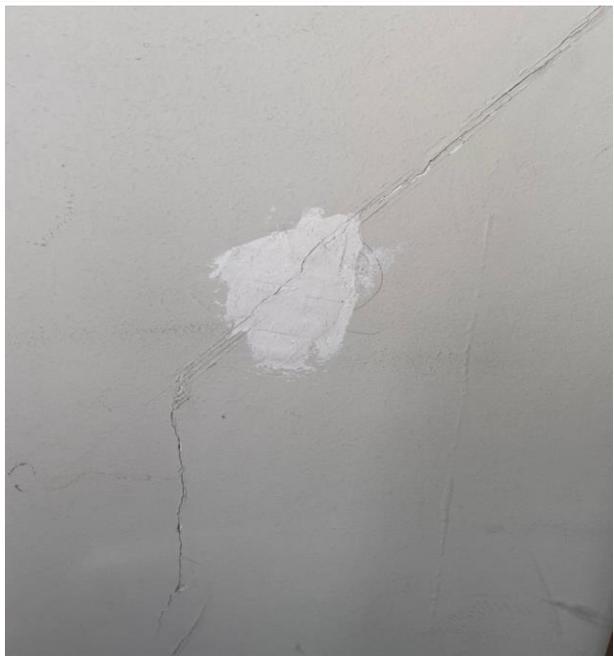
Foto 124 - Apartamento 402 do bloco C – Trincas na alvenaria.

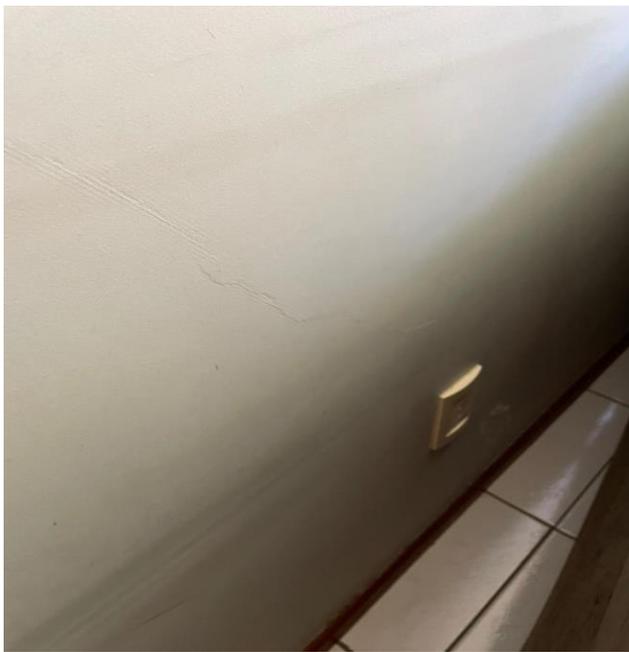
Foto 125 - Apartamento 404 do bloco C – Trincas na alvenaria.

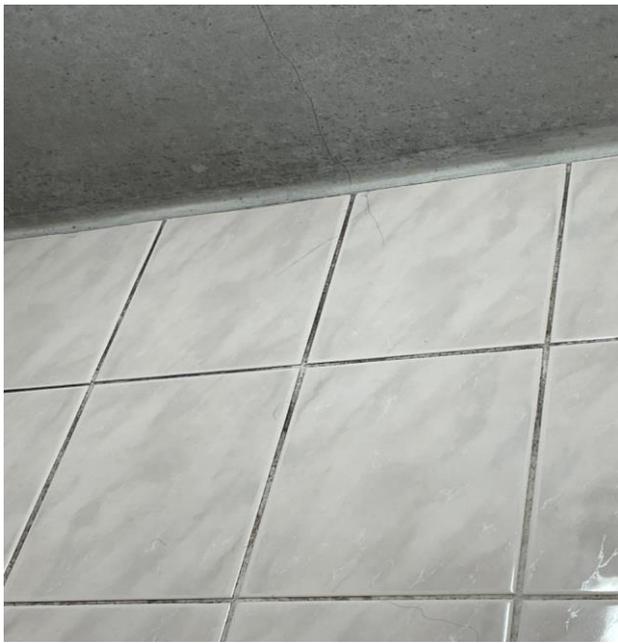
Foto 129 - Apartamento 404 do bloco C – Trincas na cerâmica.
